**YTTRANDE över ro-ro fartyget  
HELENA - SCGL - kolliderat med  
danska tankfartyget MALENE SIF -  
OZDQ4 1997-01-01**

Utredningsstaben      Sten Anderson  
011-191269

1997-02-06

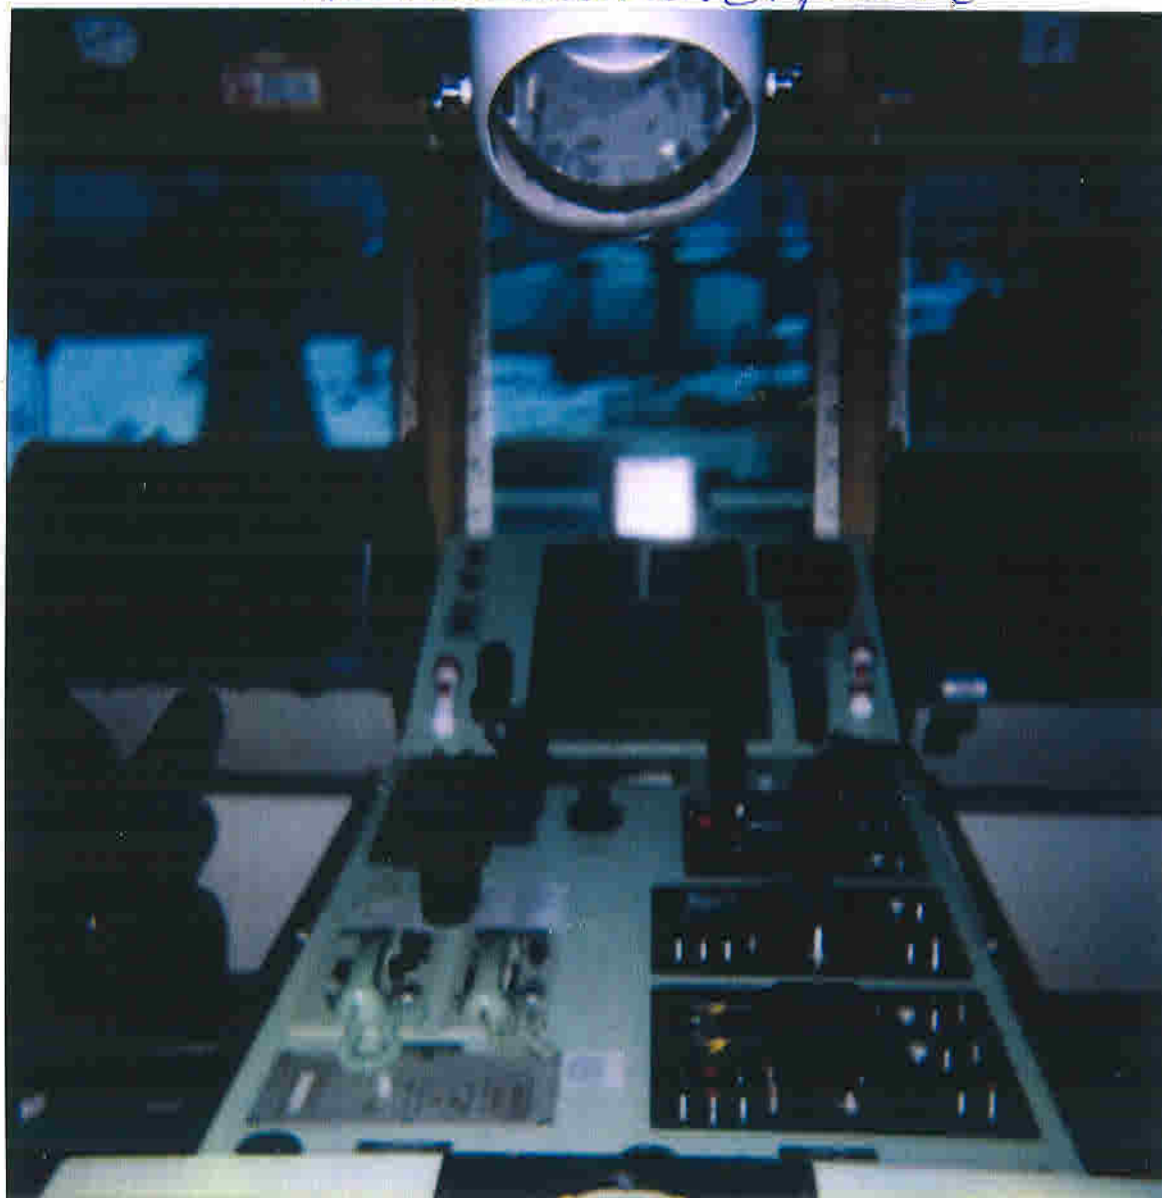
Huvudmanöverpanel

På manöverkonsolens akterkant i fartygets centerlinje fanns ratten för handstyrning. Den var oskyddad och kunde ouppsåtligen utan stor kraft vridas åt ena eller andra hållet om någon lutade sig mot den eller stötte till den vid förbipassage.

Om styrningen sköttes av navigationsdatorn eller autopiloten och handroder kopplades in ställde sig rodret i det läge som motsvarades av rattens vridning. För att fartyget skulle fortsätta utan girinitering måste följaktligen ratten ligga midskepps.

Samtliga styrinställningar kunde förbigås genom en "override"-funktion bestående av en fjäderbelastad spak som var placerat på manöverpulpeten mellan operatörernas platser. Så länge man vinklade vredet åt ena eller andra sidan gick rodret åt det önskade hållet. Släpptes vredet återgick rodret till utgångsläget och inställd styrfunktion tog återigen över.

Utrustningen bör modifieras så att inte en gir ofrivilligt kan initieras på grund av en oavsiktlig överkoppling till ej önskat styrsätt.

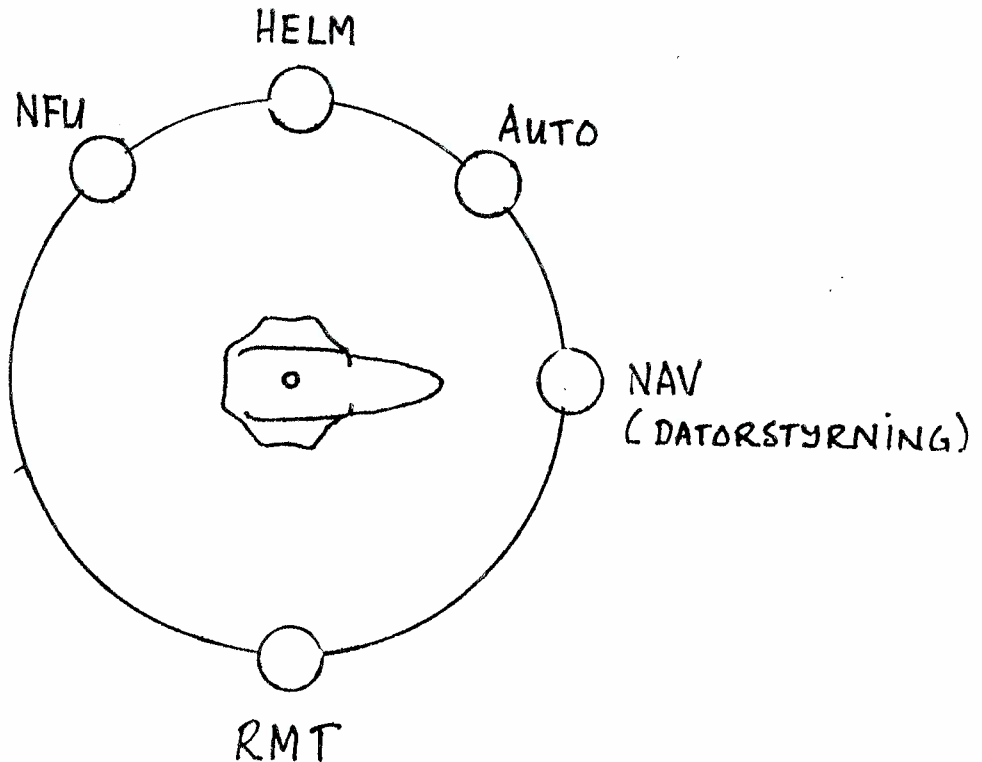
## AUTOPILOT

Väljaren på autopiloten kunde ställas i 5 olika lägen vilka var datorstyrning, autopilot, handroder, roder till bryggvingarna och reservstyrning. Om inställningen valdes till bryggvingarna måste en kvittens göras på respektive bryggvinge för att erhålla rodermanövern. Någon kvittens fordrades inte för att kunna använda ratten för handstyrning. Om väljaren ställdes på automatstyrning tändes en digital ruta på panelen som visade börkursen. Den rutan var inte tänd i någon av de andra inställningarna. (Se skiss nästa sida).

3. Vid omkoppling från datastyrning till autopilot ska inställningsvredet vridas ett hack. Om S ofrivilligt vridit förbi det första hacket till nästa som är handroder och ratten inte legat midskepps girade fartyget i överensstämmelse med den rodervinkel som ratten initierade. Den digitala kursangivelsen blir emellertid inte synlig i fönstret på panelen vid styrfunktionen handroder. En erfaren navigatör som ett stort antal gånger girat med fartyget kan sannolikt utan att titta på

4. Mellan den fjäderbelastade "overridern" och en indikeringspanel brukar vakthavande matros sätta ifrån sig kikaren. Möjligheten finns att kikaren då har kommit i beknip och fört "overraidern" ur sitt neutrala läge med styrbordsgir som följd.

En väl märkbar övergång mellan autopilotens olika inställningar bör byggas in.

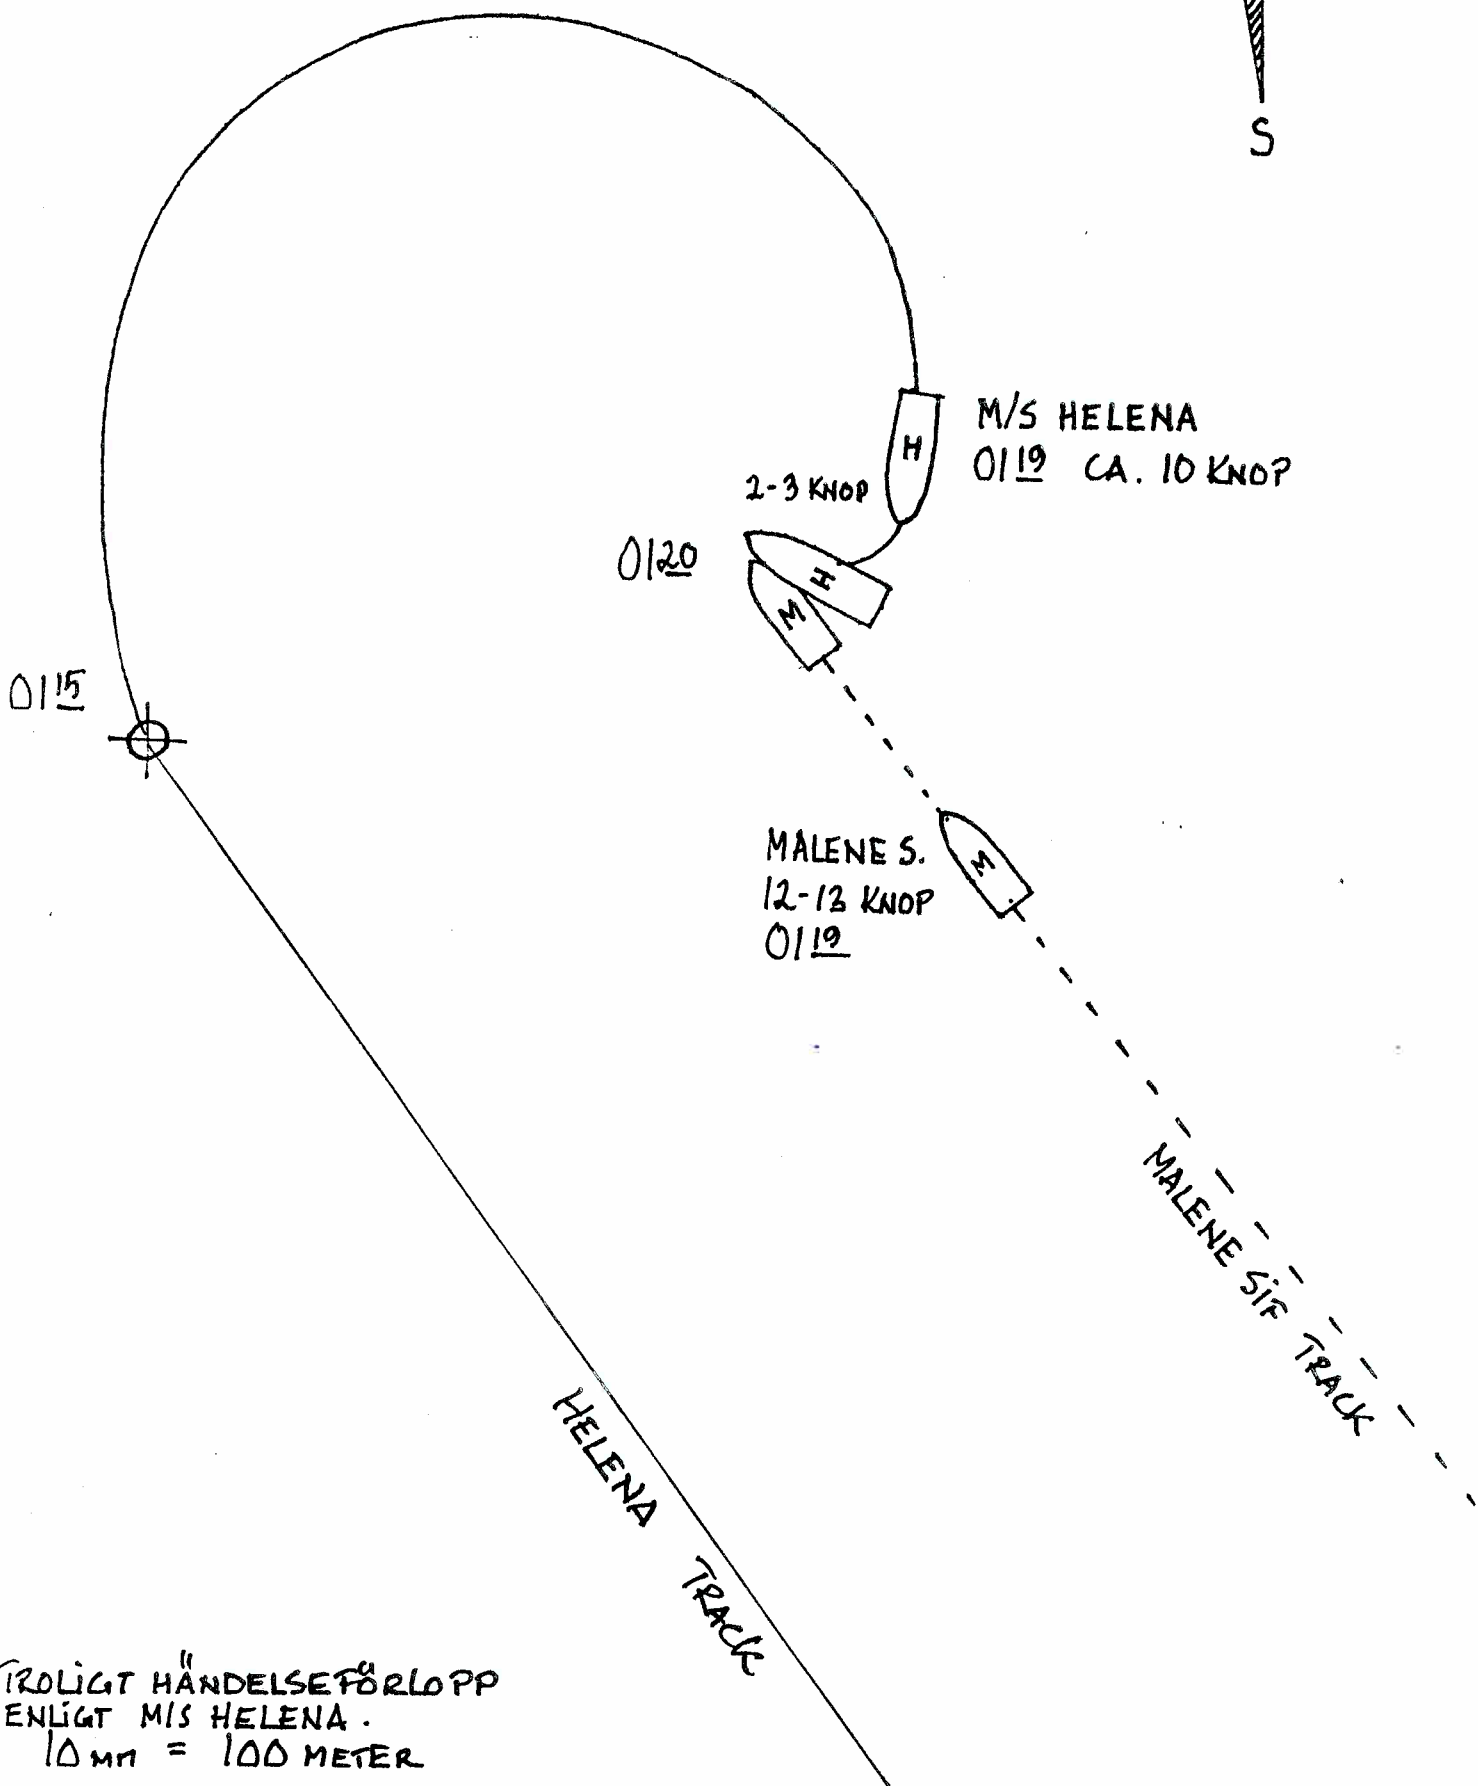
TROLIGT HANDELSEFORLOPP  
 ENLIGT M/S HELENA.  
 10 mm = 100 METER

Under tiden hade fartyget planenligt börjat gira till den tänkta kursen. Giren fortsatte emellertid och när kursavvikelsen var 70-80° gjorde matrosen S uppmärksam på att något inte stämde. Matrosen beordrades till rors och fick order att stötta vilket inte lyckades. Efter någon minut då MS upptäcktes strax om babord beordrades hårt styrbord. Befälhavaren, som i det läget kom upp på bryggan, gav också rorsman ordern hårt styrbords roder.

Sedan H girat cirka 330° kolliderade hon cirka klockan 0120 bog mot bog med MS under en vinkel av 20-30° på position N 60° 09',4 E 19° 09',6 då Solovjeva fyr var i B=12° på ett avstånd av 1,9 nm.

Eftersom tvärskeppsavståndet mellan fartygens kurslinjer från början var cirka 3,5 kabellängder och MS först girade styrbord och sedan babord kan man sluta sig till att roderutslaget vid H's gir varit mellan 5

och 10 grader. Girkurvan tyder emellertid på att girhastigheten varit betydligt större i det absoluta slutskedet innan kollisionen.
