**YTTRANDE över lotsbåten TJB 735 -
SGVE- kollision med torrlastfartyget
KOMET III -DIKD- 1998-03-31**

SJÖFARTSVERKET

utredningsstaben Bd Björn Molin, 011-19 13 27

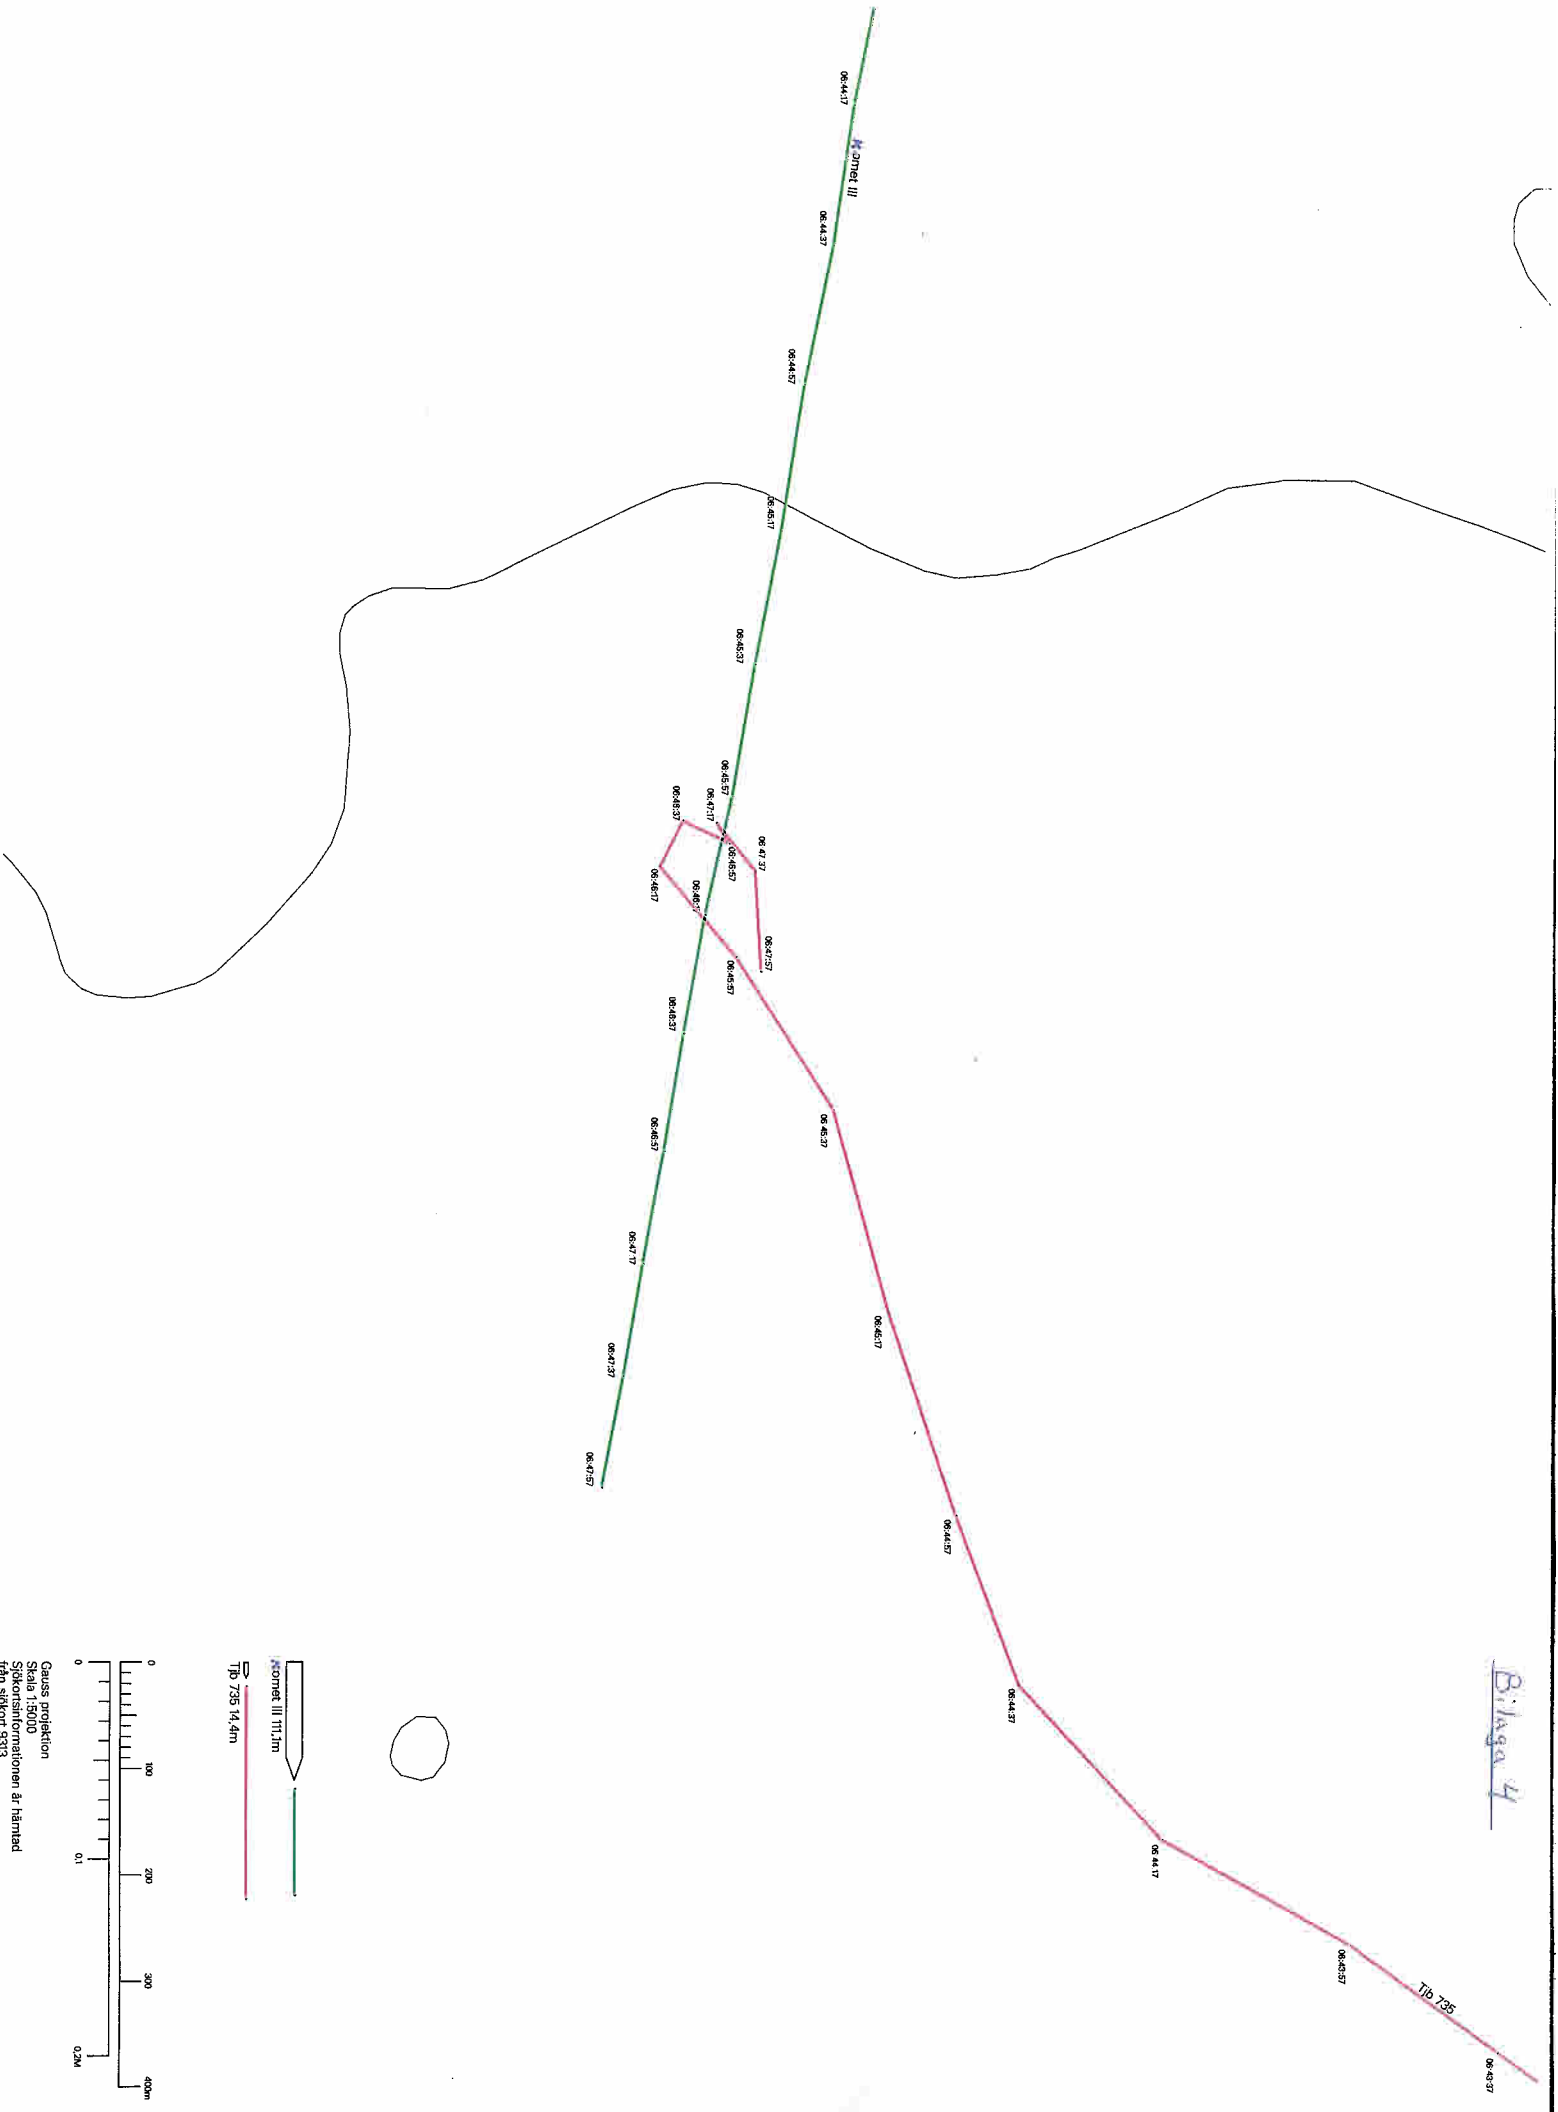
Bilaga 4

B har uppgivit att man minskade farten till 6 - 7 knop när K var på 0,1 nm-s avstånd och försvann i "radarbildens näreko". VTS-ens plot visar också att T närmade sig K med bibehållen fart, cirka 20 knop , fram till kort före kollisionen. Av plottet framgår även att en babordsgir utfördes före sammanstötningen.

Av VTS-ens plot och utskrifter av farter och kurser som fartygen höll kan utläsas att T, under hela förloppet, hade en kurs som pekade mot fören eller för om K och inte mot fartygets akter.

babord hän när fartyget närmade sig K. När ekot från fartyget försvann in i "radarbildens näreko" har T uppenbarligen fortsatt babordsgiren. Om man ombord på T hade kontrollerat kompasskursen fortlöpande så hade man, när ekot försvann, sannolikt upptäckt att T låg i babordsgir och därvid kunnat uppmärksamma faran. Då det vid tillfället rådde vindstilla väder borde kompassen, trots att den sades vara orolig, ha visat att lotsbåten låg under babordsgir.
