# RAPPORT

## Bogser och bärgningsfartyget **DYNAN** -SIFO- personskada vid bogsering 1999-08-31

Vår beteckning: 080201-9936258  
Utredningsstaben Bd Björn Molin, 011-19 13 27

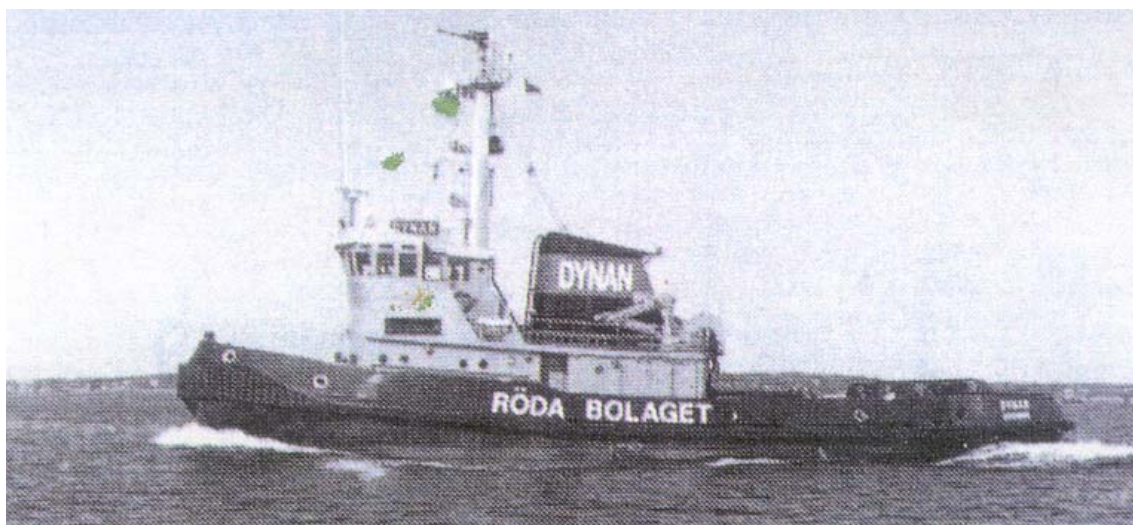
Bilaga: Ritningsdetalj bogserbåten Dynans akterdäck

Bogserkroken på D kunde röra sig från rätt akteröver till cirka 90 grader tvärs på fartygets båda sidor (se bilaga). Det fanns möjlighet att säkra kroken inom sitt rörliga område genom att hydrauliskt låsa kroken mot krokbanan. På vardera sidan av däckshuset fanns manöverdon för säkring av kroken. Vid det aktuella tillfället var kroken inte säkrad.

På akterkanten av däckshuset, vid krockens båda ändlägen, fanns distanser som hade till uppgift att hindra kroken från att slå mot däckshuset. Distanserna stack ut cirka 25 cm från vardera sidan av däckshusets akterkant.

De distanser som fanns placerade vid krokens ändlägen stack ut cirka 25 cm från däckshusets akterkant på fartygets vardera sida. När kroken, vid den andra överhalningen, träffade G pressades han mellan kroken och däckshuset. Om distansen inte hade stoppat kroken i sin rörelse så hade olyckan sannolikt inneburit att G hade erhållit värre skador än vad som var fallet vid den aktuella händelsen.

Orsak till händelsen var att kroken inte låstes då bogsertrossen lades av.

Avsaknad av procedurer och rutiner som fastställde vem som hade till uppgift att låsa kroken när bogsering var avslutad synes ha varit en bidragande orsak till händelsen.

Rutiner som säkerställer att bogserkroken säkras, vid alla aktuella tillfällen, bör utarbetas.

På fartygets brygga bör inrättas en indikering som vid varje tillfälle visar om bogserkroken är säkrad eller inte. Indikeringen bör få en central placering som gör det möjligt för ansvarigt befäl att vid alla tillfällen snabbt kunna avgöra om bogserkroken befinner sig i säkrat eller osäkrat läge.

Rederiet bör i samråd med fartygets besättning utvärdera lösningar till arrangemang som gör det möjligt att säkra bogserkroken från fartygets brygga.
