Torrlastfartyget SCOT TRADER - MZFA5 - däckslast överbord 6 januari 2001

Vår beteckning: 080202-0126095

Utredningsenheten Sten Anderson, 011-191269

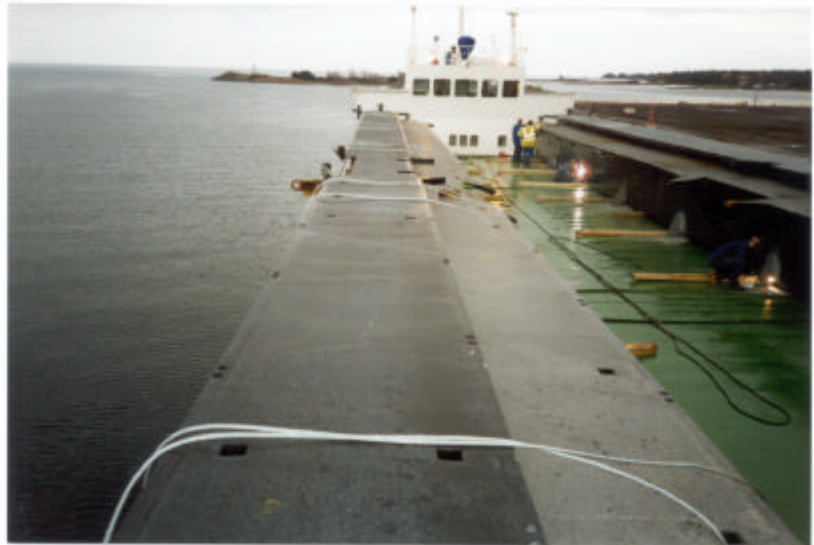
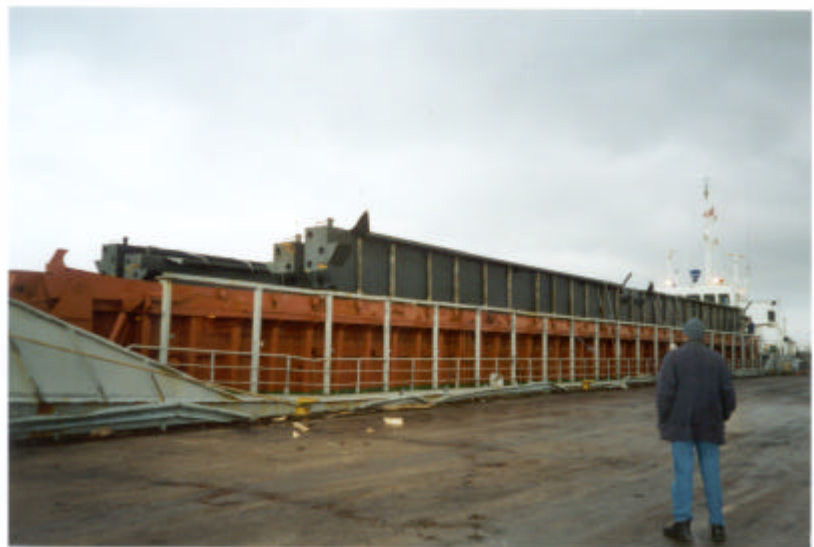
Bilaga

Då pontonerna återlastades i Oskarshamn placerades de två och två på var sida av lastluckan mot uppsatta däckslaststöttor i stål.

10 trekantsbrickor med dimensionen 300 mm x 600 mm och godstjocklek 10 mm svetsades dels på pontonerna och dels i lastluckan. Brickorna placerades på de parvis lastade pontonernas insidor så att de utgjorde stopp för rörelse in mot fartygets centerlinje samtidigt som däckslaststöttorna utgjorde stopp mot rörelse bordvarts (se foton).

Varje paket surrades med ett stort antal (cirka 20) surringar bestående av 16 mm vajer.
