# RAPPORT

## **Bogserfartyget TUG NESTOR - LAOV5 - med pråmen BARNEY - SENQ - grundstötning 23 november, 2004**

Vår beteckning 080202-04-17547 / 080201-04-17552

Utredningsenheten Sten Anderson, 011-191269

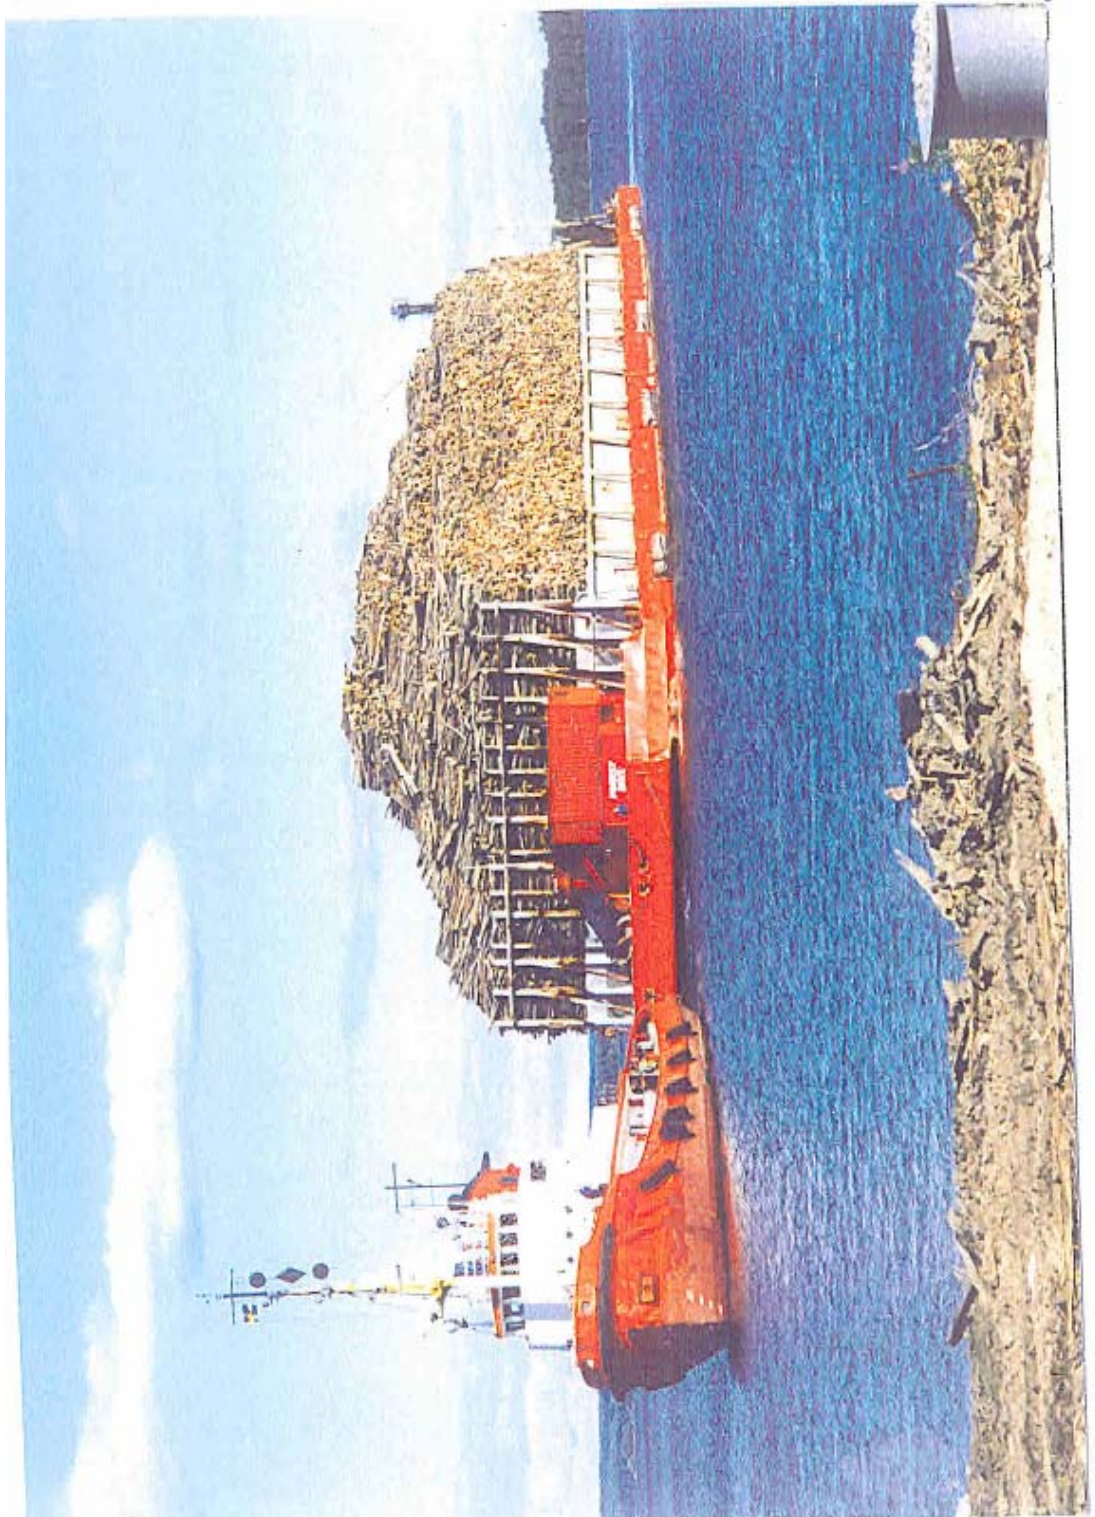
Bilaga 2

Lasten som var ombord vid olyckstillfället var rundtimmer i cirka fyrameterslängder som stuvades tvärskepps i fyra tirar. Lastens höjd över däck var maximalt mellan sex och sju meter och kvantiteten var 5 901,5 cbm. Någon surring av last förekom aldrig.
