## Passagerarfartyget GÖTHEBORG – SLOA - trossbåt drogs ner vid bogsering den 18 april 2005

Vår beteckning: 080201-05-15765  
Utredningsenheten Björn Molin, 011-19 13 27  
Rapporten finns [www.sjofartsverket.se](http://www.sjofartsverket.se) Sjöfartsinspektionen  
även på vår hemsida Olyckor & Tillbud - haverirapporter –  
samling  
Eftertryck tillåts med angivande av källan  
Foto GÖTHEBORG – Åke Fredriksson

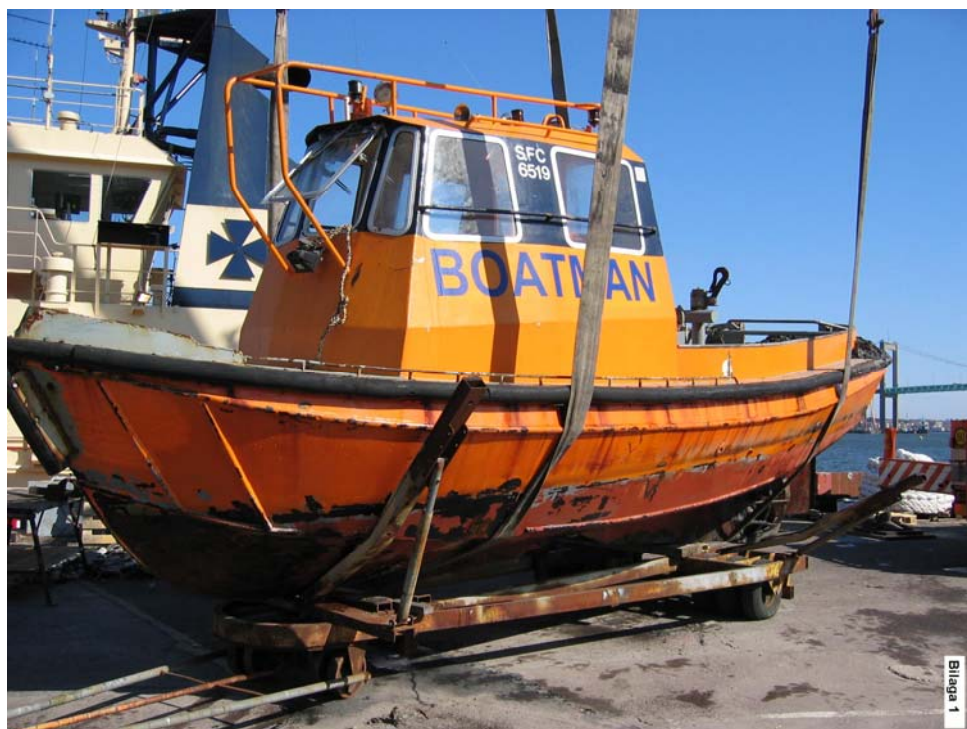
Styrhytten var belägen i den förliga delen av fartyget (se bilaga 1).

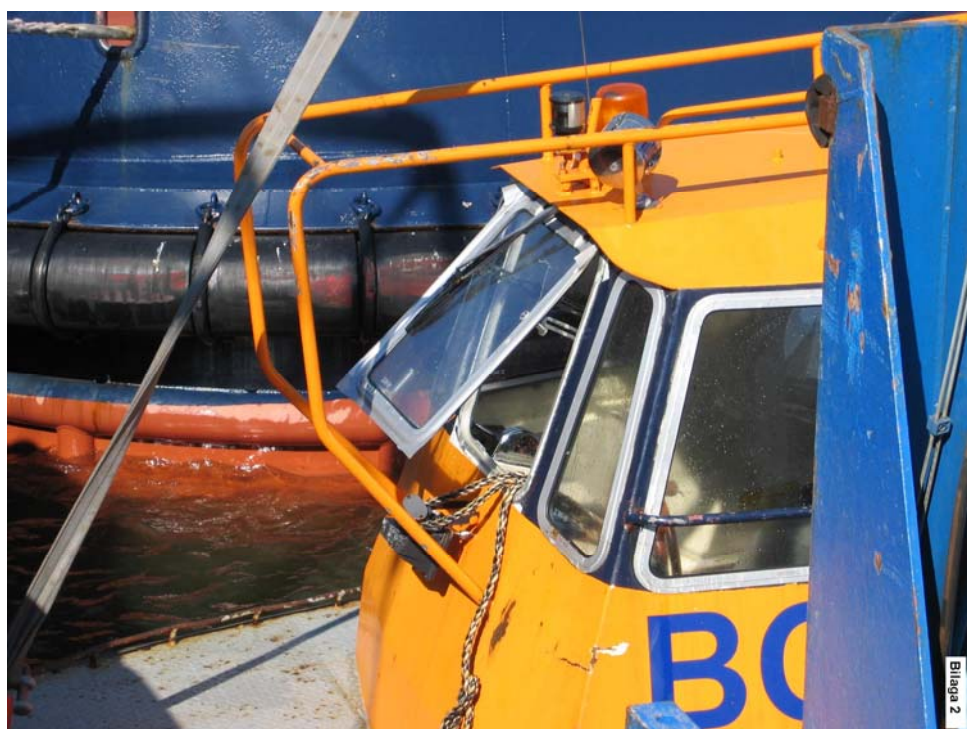
I styrhyttens förkant fanns ett öppningsbart fönster som kunde öppnas utåt med gångjärnen placerade i styrhyttens tak (se bilaga 2). Fönstret hade skadats under vintern varför det, som en provisorisk åtgärd, var tejpat på utsidan med så kallad silvertape för att förhindra vattenläckage över instrumentpanelen. Nedre delen av fönstret var försett med två låsvred. På vardera sidan om fönstret fanns också ”gejdrar” som möjliggjorde att fönstret kunde låsas i olika öppna lägen. Fönstrets höjd var 65 cm och bredden var 48 cm.

På Båtman 8 fanns i styrhyttens förkant det öppningsbara fönster som befälhavaren lyckades ta sig ut genom. För att kunna öppna fönstret var befälhavaren tvungen att öppna låsvreden i fönstrets nedre del och lossa på två låsanordningar på ”gejdrarna” på vardera sidan om fönstret. Fönstret hade skadats under vintern och var därför tejpat med så kallad silvertape på utsidan för att vatten inte skulle kunna tränga in och skada instrumentpanelen. Att fönstret var försett med silvertape försvårade och fördröjde befälhavarens möjlighet att ta sig ur styrhytten.

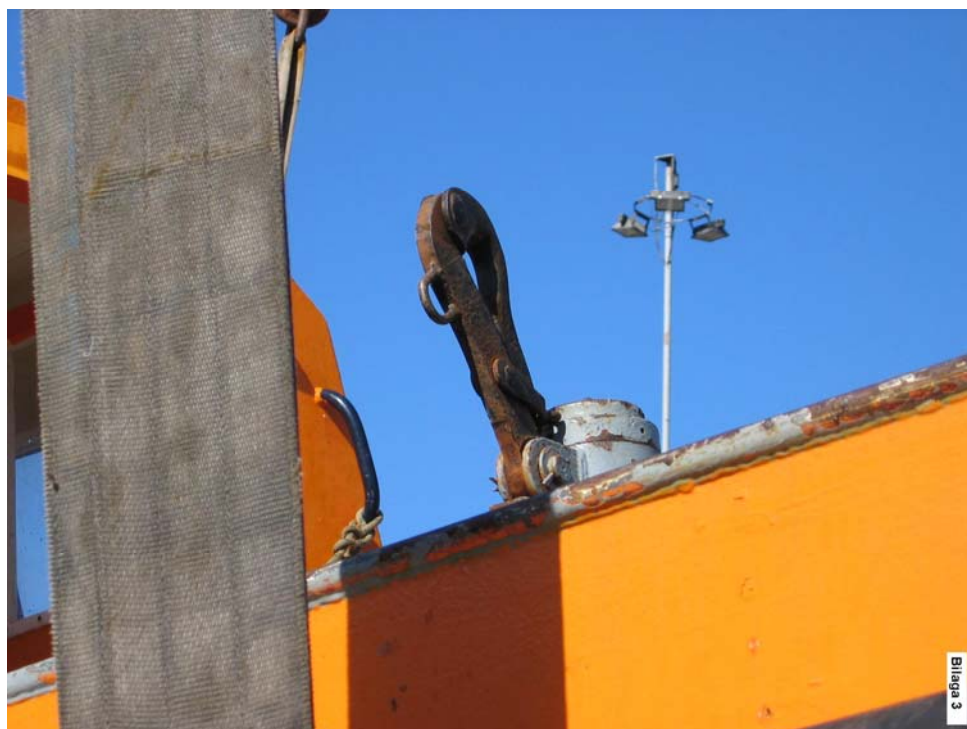
Båtman 8 var försedd med en dragkrok. Kroken var ledad i mitten och hade en bygel som kunde fällas upp och då medförde att kroken var låst när den utsattes för kraft (se bilaga 3).

Skrovform och utrustning på Båtman 8 är konstruerat så att båten inte kan anses vara lämplig för att annat än undantagsvis utföra mindre bogseringar och då i mycket begränsad omfattning. Den dragkrok som fanns ombord på Båtman 8 var inte försedd med snabbutlösning som kunde aktiveras när kroken var belastad. Även vid mindre bogseringar är det viktigt att det finns möjlighet att snabbutlösa dragkroken. Orsaken till att kroken vid den aktuella händelsen löste ut efter det första kopplingsförsöket har inte gått att utreda.

Rederiet för Båtman 8 bör upprätta skrivna instruktioner som klargör vilka uppdrag som rederiets fartyg får utföra. Om bogsering ska utföras med något av fartygen så ska instruktionerna innehålla utförlig information om vilken typ av bogsering som får utföras. Besättningarna ska då också erhålla utbildning i bogsering och krokarna ska förses med någon form av snabbutlösning.

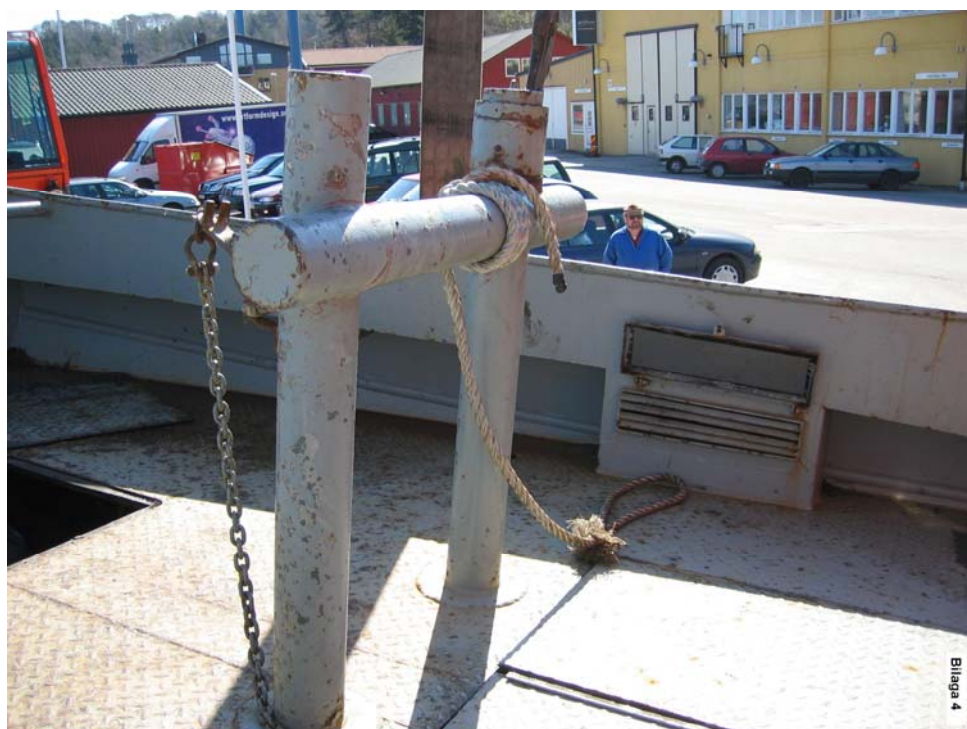
Båtman 8 kom sedan in under aktern och sabben stacks åter ut till dem. De lade då sabbens öga direkt över betingen (den ställning som kroken var fäst på se bilaga 4).

Kroken löste ut efter den första kopplingen av bogsertrossen och situationen blev alltmer stressad. När man sedan hade backat tillbaka till Götheborg lades bogsertrossen fast över betingen som fanns ombord på Båtman 8. Förfaringssättet innebar att när bogsertrossen tajtades upp och båten skar ner så fanns det ingen möjlighet att lägga av trossen.

Orsak till händelsen var att Båtman 8 inte hade hunnit rätas upp när bogsertrossen sträcktes upp och att den lades fast över betingen på Båtman 8.
