# RAPPORT

## Ropax-färjan POMERANIA - C6RA9 - i kollision med tankern RIO GRANDE - SMPA - 31 januari 2005

Vår beteckning: 080202-05-15206 / 080201-05-15207  
Utredningsenheten Jörgen Zachau, 011-19 12 73

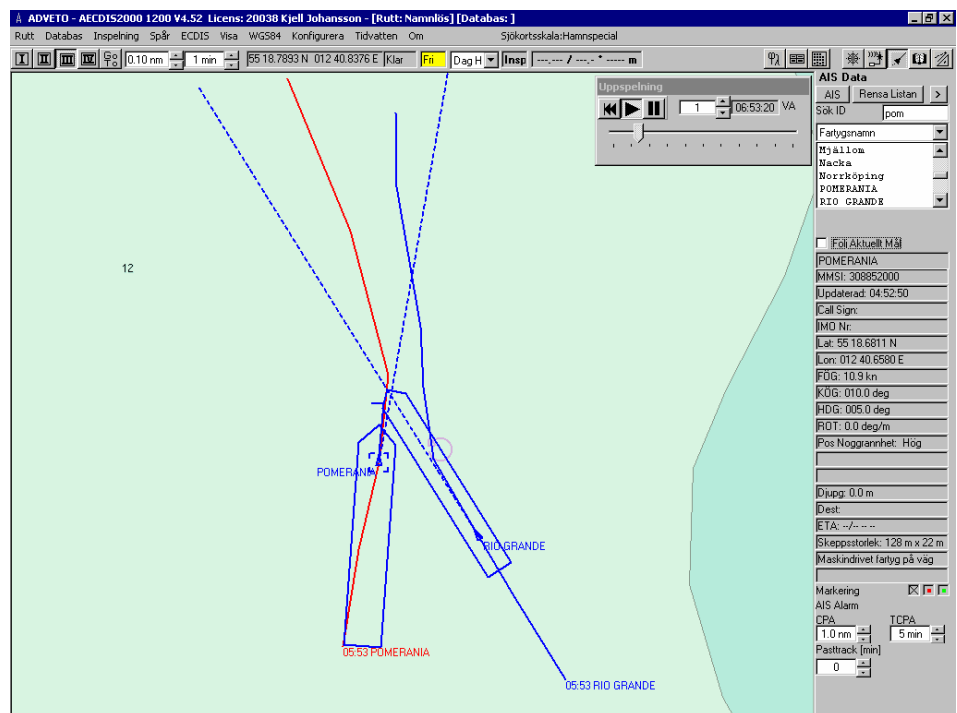
Spår från tidpunkten före och under kollisionen visar på förekomsten av ytterligare två fartyg med AIS i området. Dessa var medgångare till Rio Grande. Det ena var långt framför medan det andra, Arctic Princess, befann sig närmare enligt nedanstående tabell.

Spåren visar också att Rio Grande endast hade sänkt farten med lite drygt en knop före kollisionen. Denna fartsänkning skedde i stort sett omedelbart före sammanstötningen. En något mindre fartsänkning kan noteras 6-7 minuter före kollisionen.

AIS-data visar också att Pomerania efter kursändringen söder om Falsterborev var utsatt för en avdrift om 4-6° åt styrbord och att ett flertal smärre kursjusteringar åt babord gjordes.

Figur: AIS-spår vid kollisionensögonblicket.
