## **Torrlastfartyget STEEL QUEEN - PBDM - grundstötning 20 mars 2005**

Vår beteckning: 080202-05-15553  
Utredningsenheten Sten Anderson  
Rapporten finns även på vår hemsida [www.sjofartsverket.se](http://www.sjofartsverket.se) (Sjöfartsinspektionen  
- olyckor och tillbud – haverirapporter)

2005-04-15

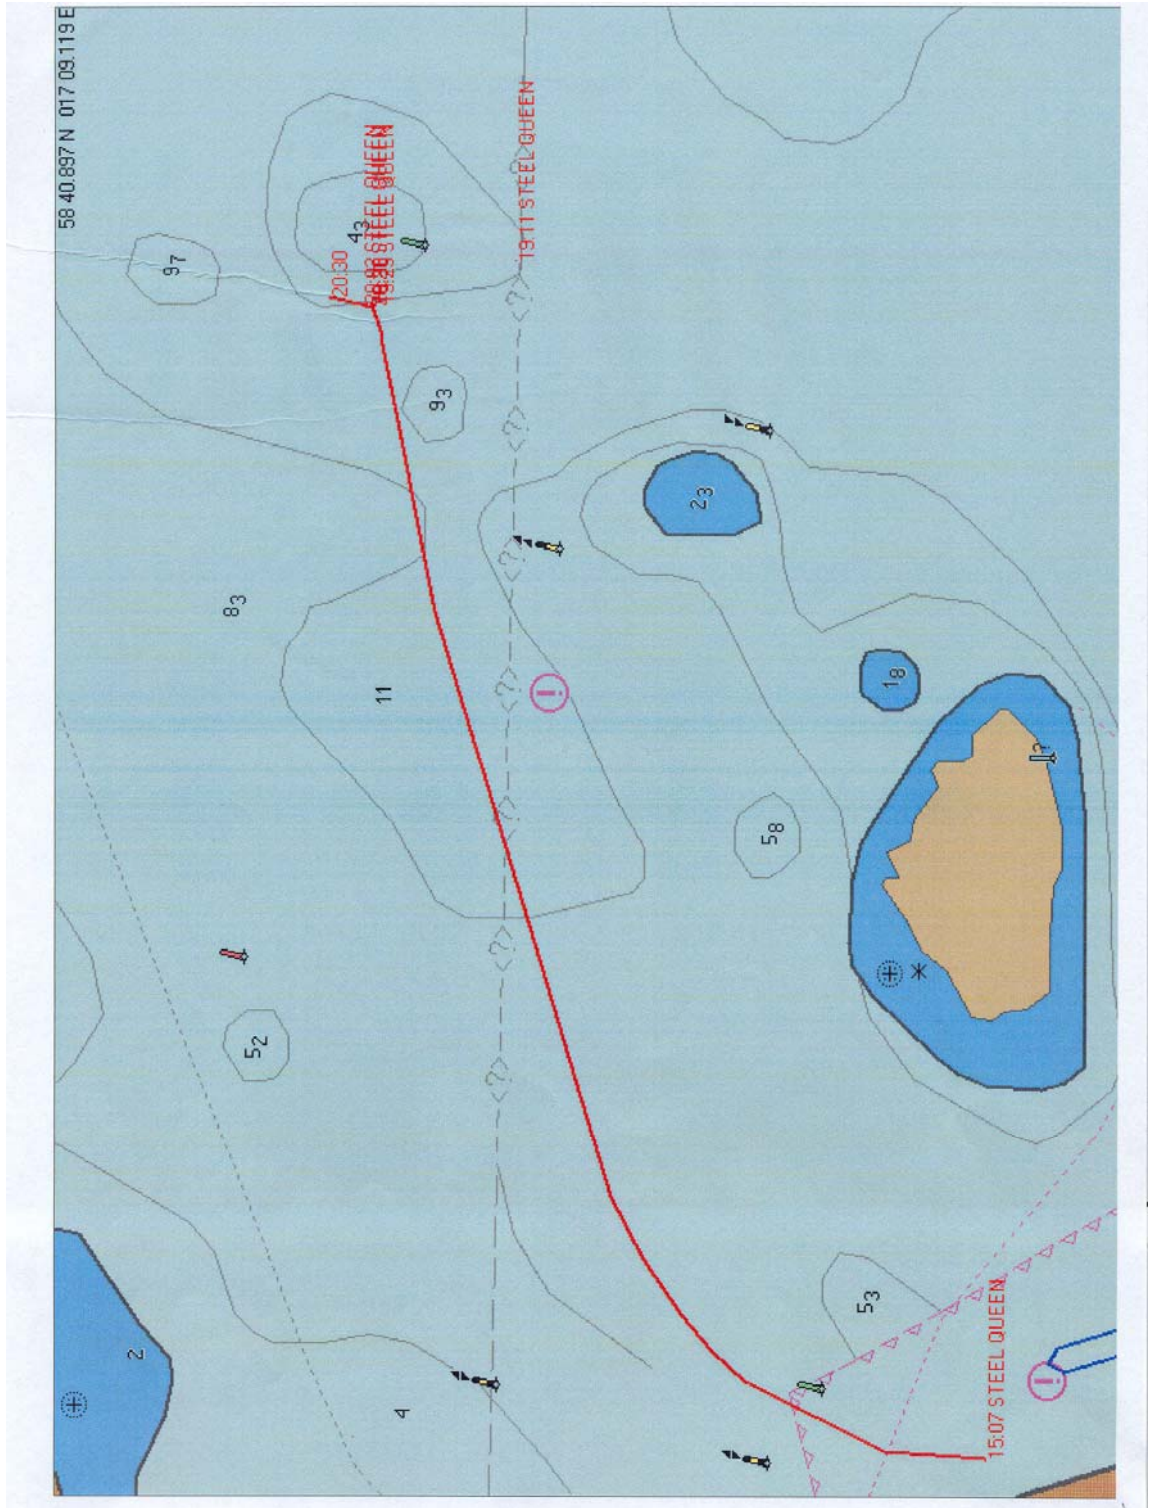
### 3.2 AIS utdrag

Plötsligt, klockan 1615, grundstötte fartyget på 4,3 metersgrundet på position N58° 40',8 E 17° 09',0 med en fart enligt AIS av drygt 6 knop.

Kursen som har styrts för att med den gröna slätpricken strax om babord hamna på 4,3 metersgrundet måste ha varit cirka  $76^\circ$  i stället för de  $91^\circ$  som enslinjen leder. Det är alltså en differens i kurs på cirka  $15^\circ$  vilket borde ha gjort befälhavaren misstänksam om han hade kastat ett öga på kompassen.
