RAPPORT

Roropassagerarfartyget STENA DANICA - SKFH - grundkänning 7 mars 2005

Vår beteckning: 080201-05-15497
Utredningsenheten Sten Anderson, 011-191269
Rapporten finns även på vår hemsida www.sjofartsverket.se (Sjöfätrinspektionen -
-olyckor och tillbud - haverirapporter)

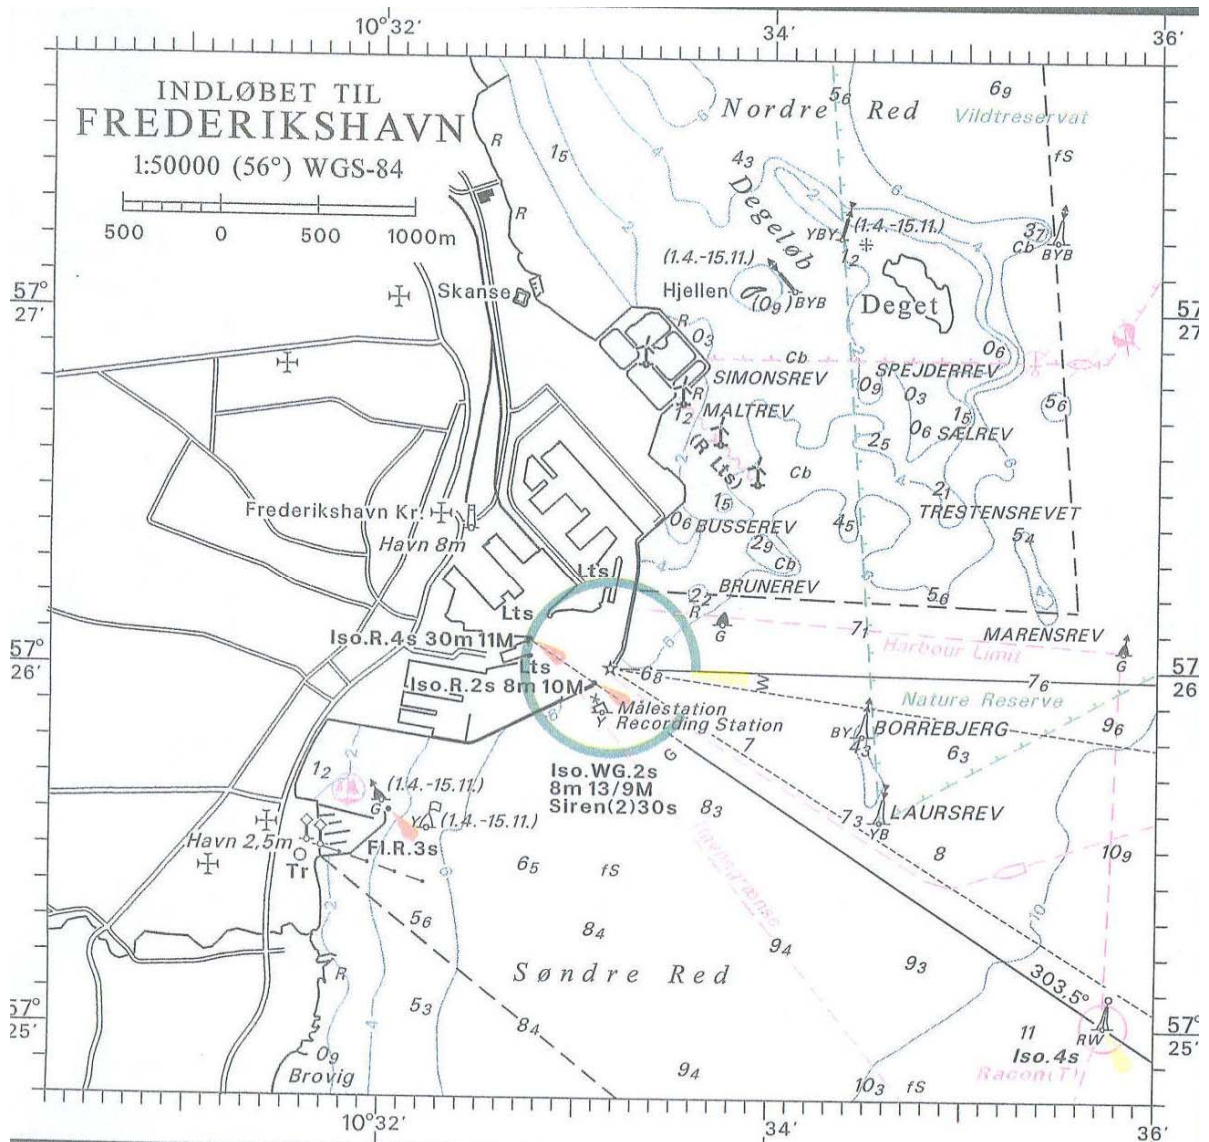
Bild 2: Sjökortsutdrag

Grundkänningen inträffade 7/3 2005 klockan 2129 på position N 57° 25',51 E 10° 34',52 där vattendjupet enligt sjökortet (se sjökortsutdrag bild 2) var cirka 7,8 meter.

Från angöringsbojen leder en röd enslinje i 303,5° in mot hamnpirarna. Den övre fyren har karaktären Iso. R. 4 sek och den undre Iso. R. 2 sek. Fyrarna har en lysvidd på 11 M respektive 10 M. Enslinjen utgör egentligen ett frimärke för något grundare vatten norr om enslinjen. Avståndet mellan pirarna är 90 meter och vattendjupet i hamnen 8,0 meter vid medelvatten. Den aktuella dagen var vattenståndet 38 cm under det normala.

Norr om enslinjen, mitt emellan angöringsbojen och pirarna, ligger ett grundområde eller rev, Laursrev, i riktning nord och syd. Revet utmärks i syd av en gul och svart boj utan ljus. Bojen ligger cirka 200 meter norr om enslinjen.

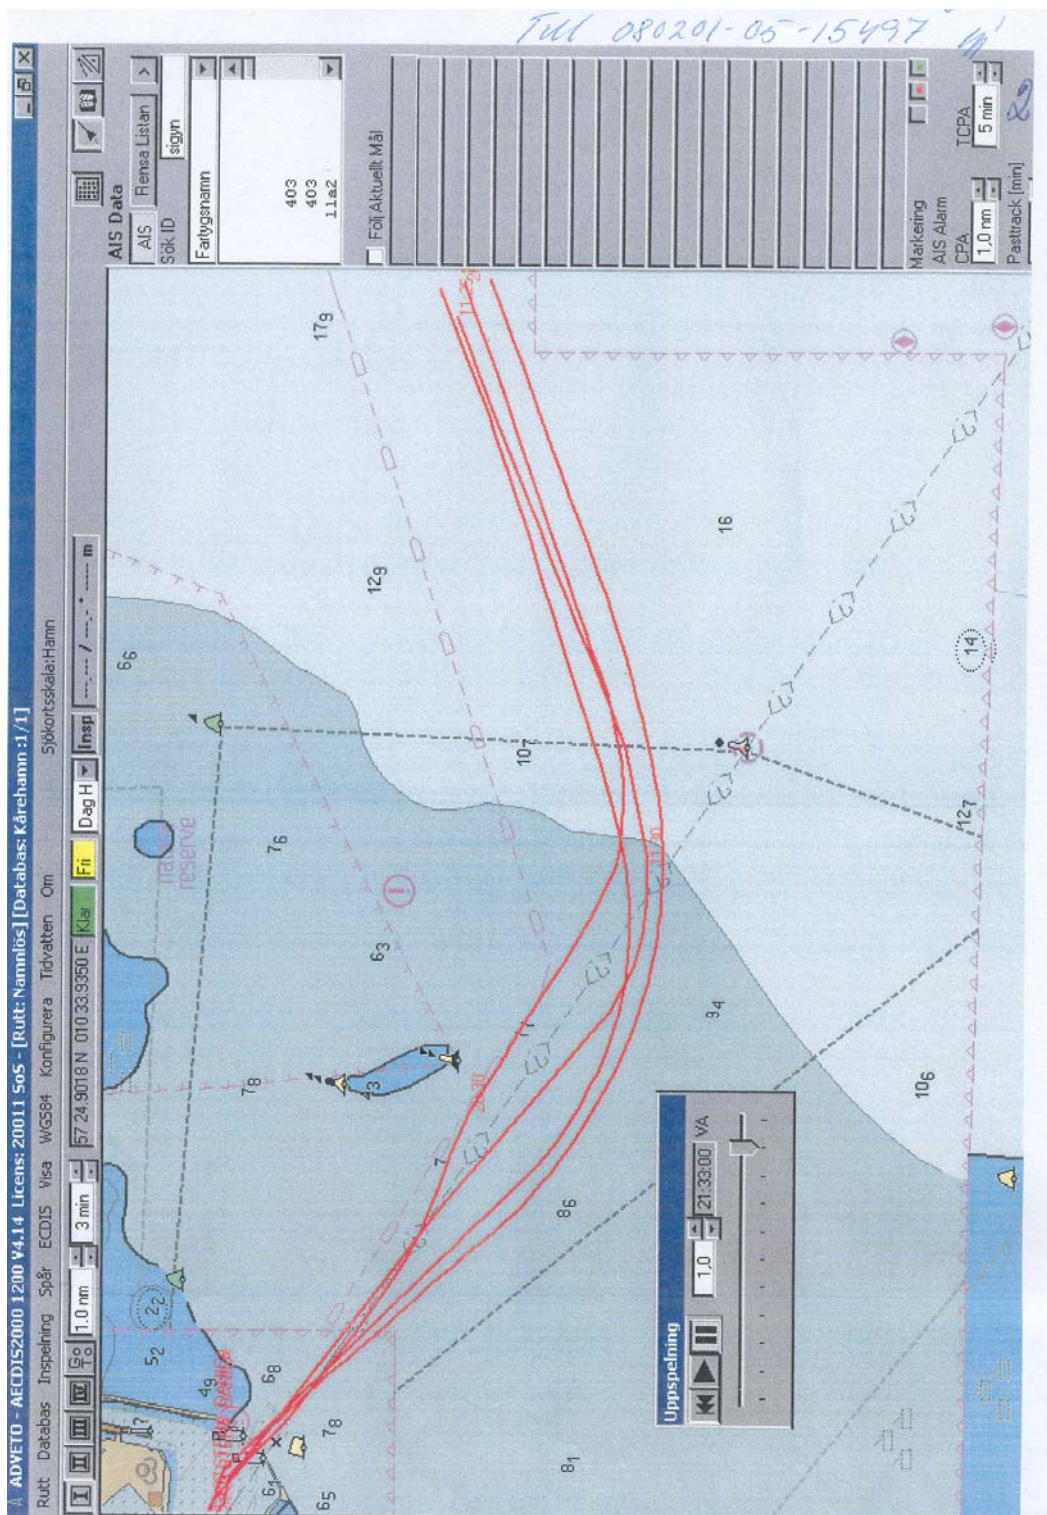
Bild 3: AIS-utskrift

Stena Danicas AIS spår för den aktuella och tre tidigare passager finns som bild 3.

Det har konstaterats genom uppspelningar på VDR, AIS och det elektroniska sjökortet att det spår som Stena Danica följde vid grundkänningen avviker från de spår som tidigare uppspelningar visar.
