RAPPORT

COB-fartyget (container – olja – bulk) VISTEN -PCKP- i kollisjon med fiskefartyget EROS -SDGK- den 25 oktober 2006

Datum: 2007-01-22

Vår beteckning: 080202-06-17325/080201-06-17303

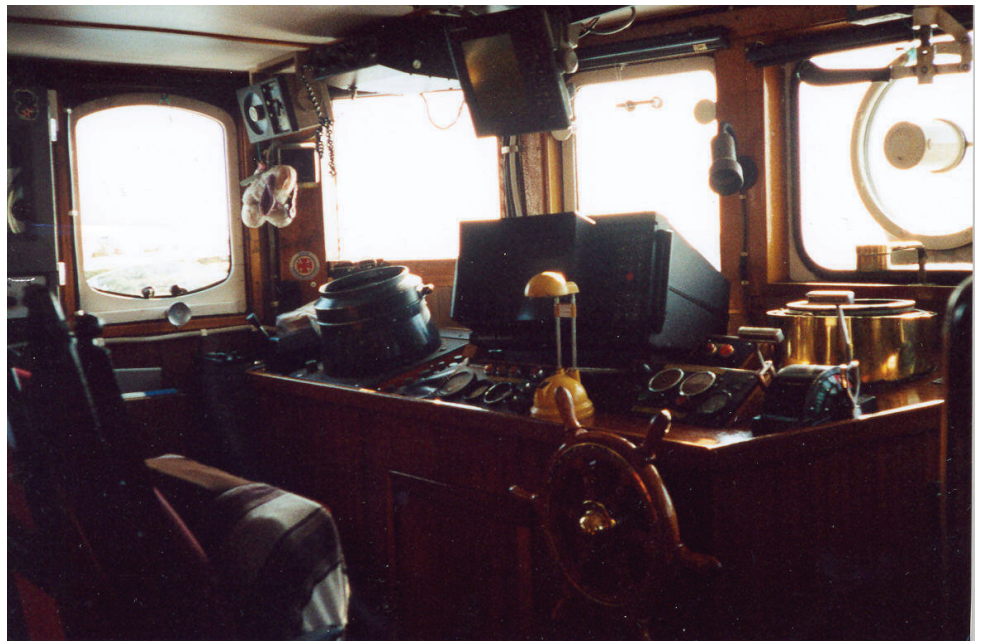
Fig. Styrplatsen.

Den radarapparat som var i drift, en VHF och GPS var placerade babord om centerlinjen. En rorsmansstol fanns placerad något styrbord om centerlinjen.
