SJÖFARTSINSPEKTIONEN

**Sjöfartsverkets rapportserie B
2008-2**

Roropassagerarfartyget STENA JUTLANDICA,
IMO-nr 9125944 - SEAN - personskada
13 december 2007

Datum: 2008-02-06

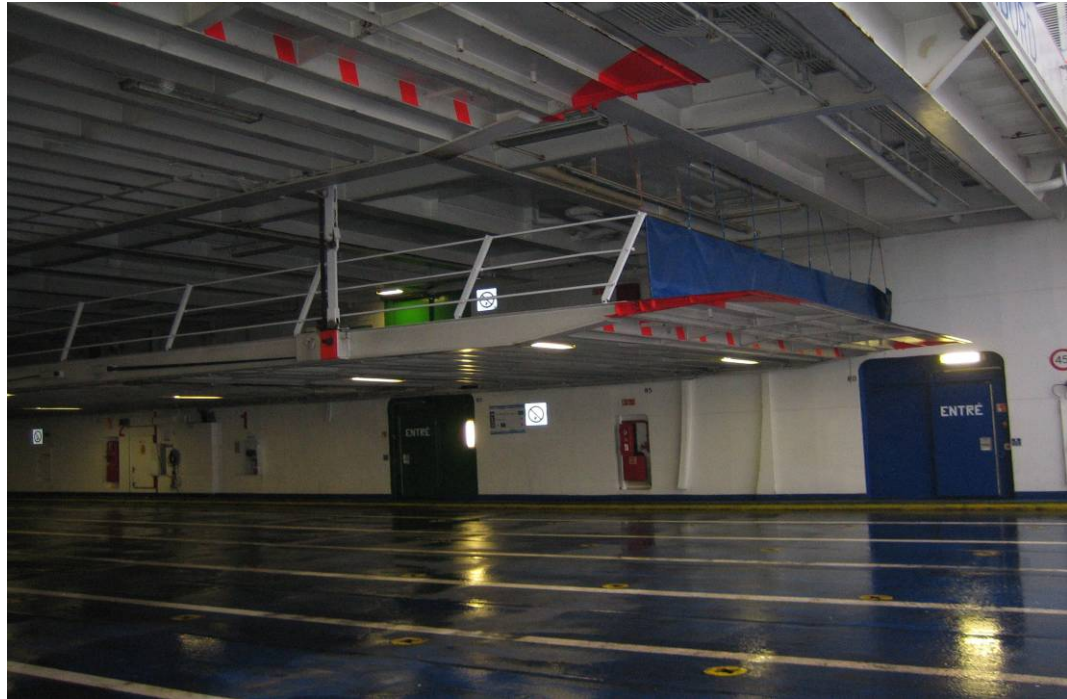
Bild 5. De aktra hängdäckens aktra ände som firas ner till däck 5

På de två förliga och två aktra hängdäcken kunde förliga respektive aktra ändarna firas ner till däck 5. Detta för att bilarna skulle kunna köra från däck 5, som var ombord- och ilandkörningsdäcket, upp på däck 6-nivån och vice versa (se bild 5).

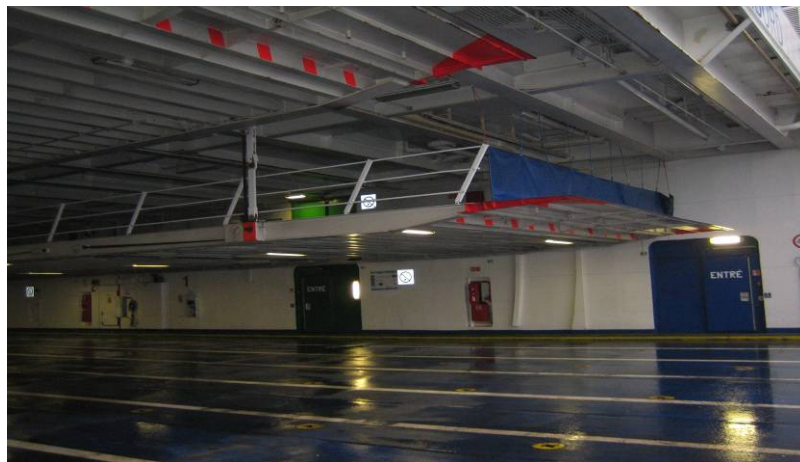
Bild 9. Skyddsanordning vid akterkant av hängdäck.

Vid arbete i område där fall till lägre nivå kan förekomma ska skyddsanordning ovillkorligen riggas (se bild 9).
