## **Fiskefartyget SD 475 HAVBRIS, SBIJ, grundstötning 5/3 2002**

## Fiskefartyget SD 475 HAVBRIS, SBIJ, grundstötning 5/3 2002

Vår beteckning: 080201-02-15803  
Utredningsenheten Sten Anderson, 011-19 12 69

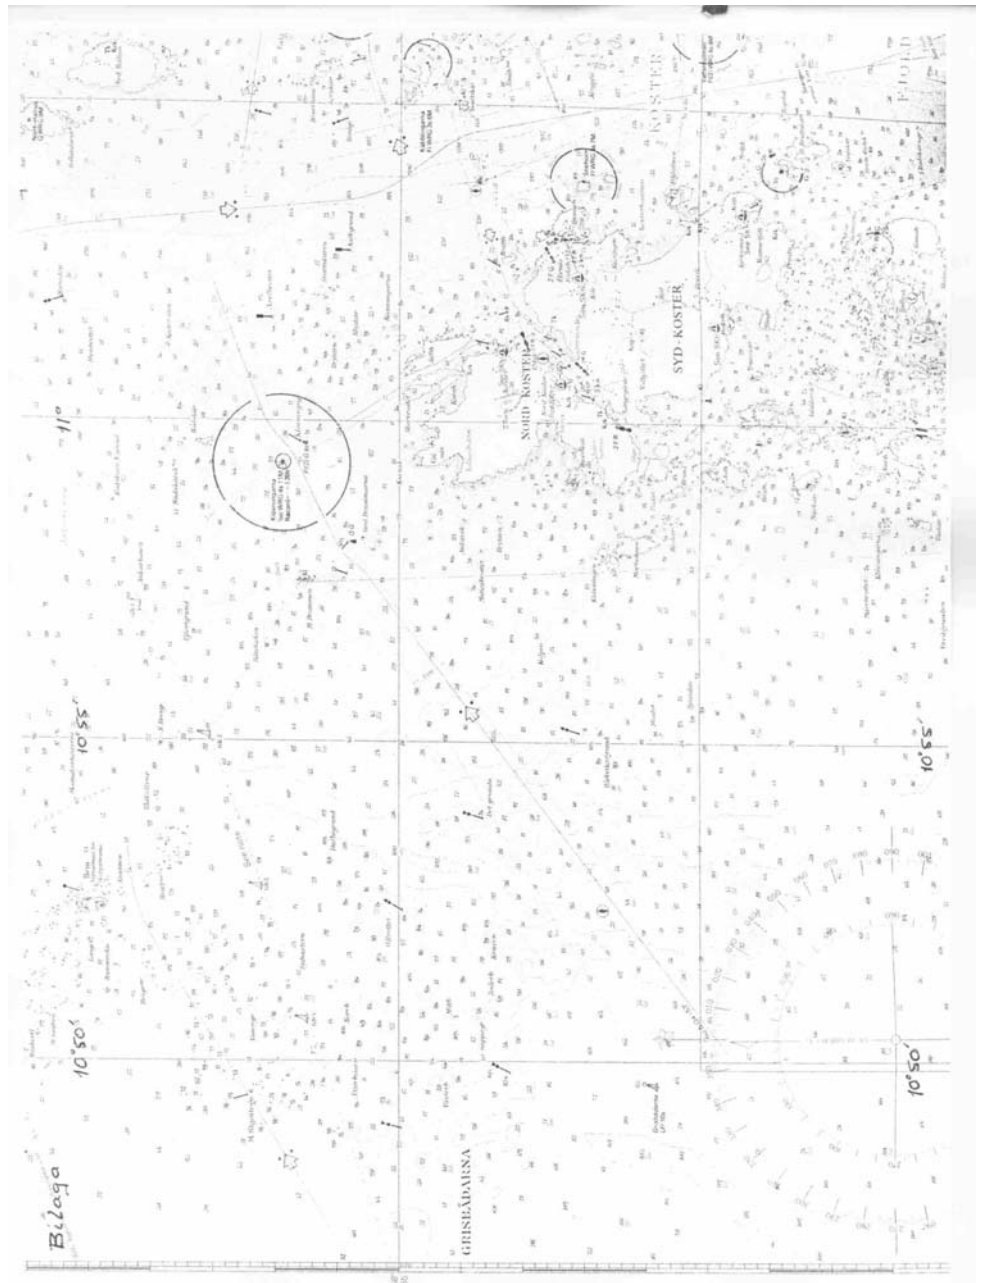
Bilaga

Grisbådarna är namnet på den angöringsboj med karaktären LFl 10 s som passeras för fartyg på väg från sjön till Strömstad. Därefter styrs kurs 53<sup>0</sup> i

fyren Klövningarnas (Iso WRG 4s 11 M (nautisk mil – 1852 meter)) vita sektor. Fyren är också den nedre ensfyren i en enslinje där Nord-Hällsö (QWRG 9 M) är den övre. Distansen från Grisbådarna till Klövningarna är 5,9 M.

0,82 M från Klövningarna passeras sedan en lysprick (Q G), Små Drammarna, där man girar styrbord och tar Klövningarna om babord och en annan lysprick Klövningsgrund (Fl(2) G 6s), som ligger 2,2 kabellängder (0,22 M) sydost om fyren, om styrbord.
