**Sjöfartsverkets rapportserie B
2006-9**

Fiskefartyget SD 228 HAVET - SIVU - grundstött och
förlist , 17 januari, 2006

Datum: 2006-03-22

Vår beteckning: 080201-06-15144

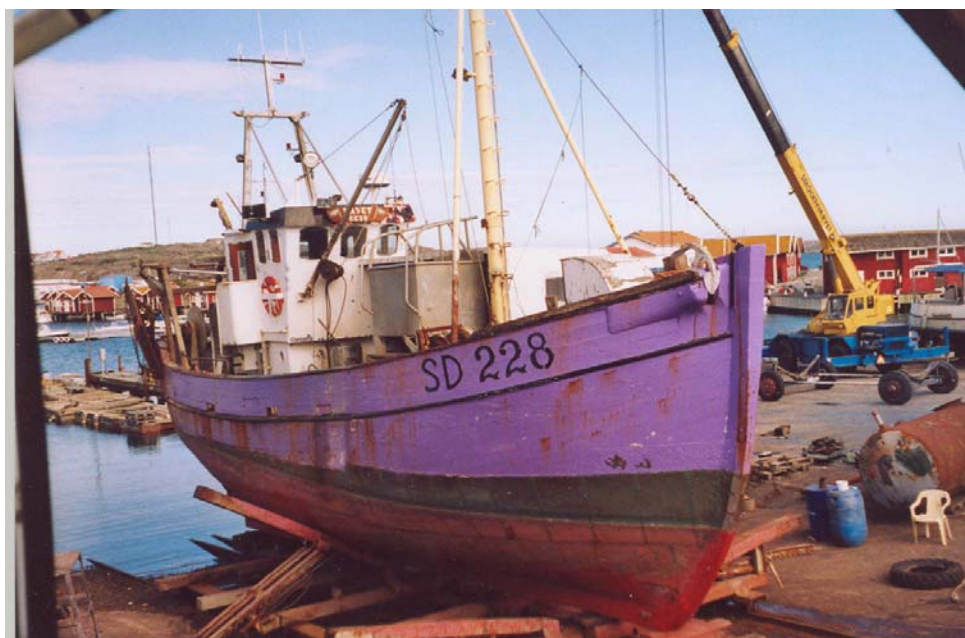
Bilden visar HAVET innan valbacken var påsatt.

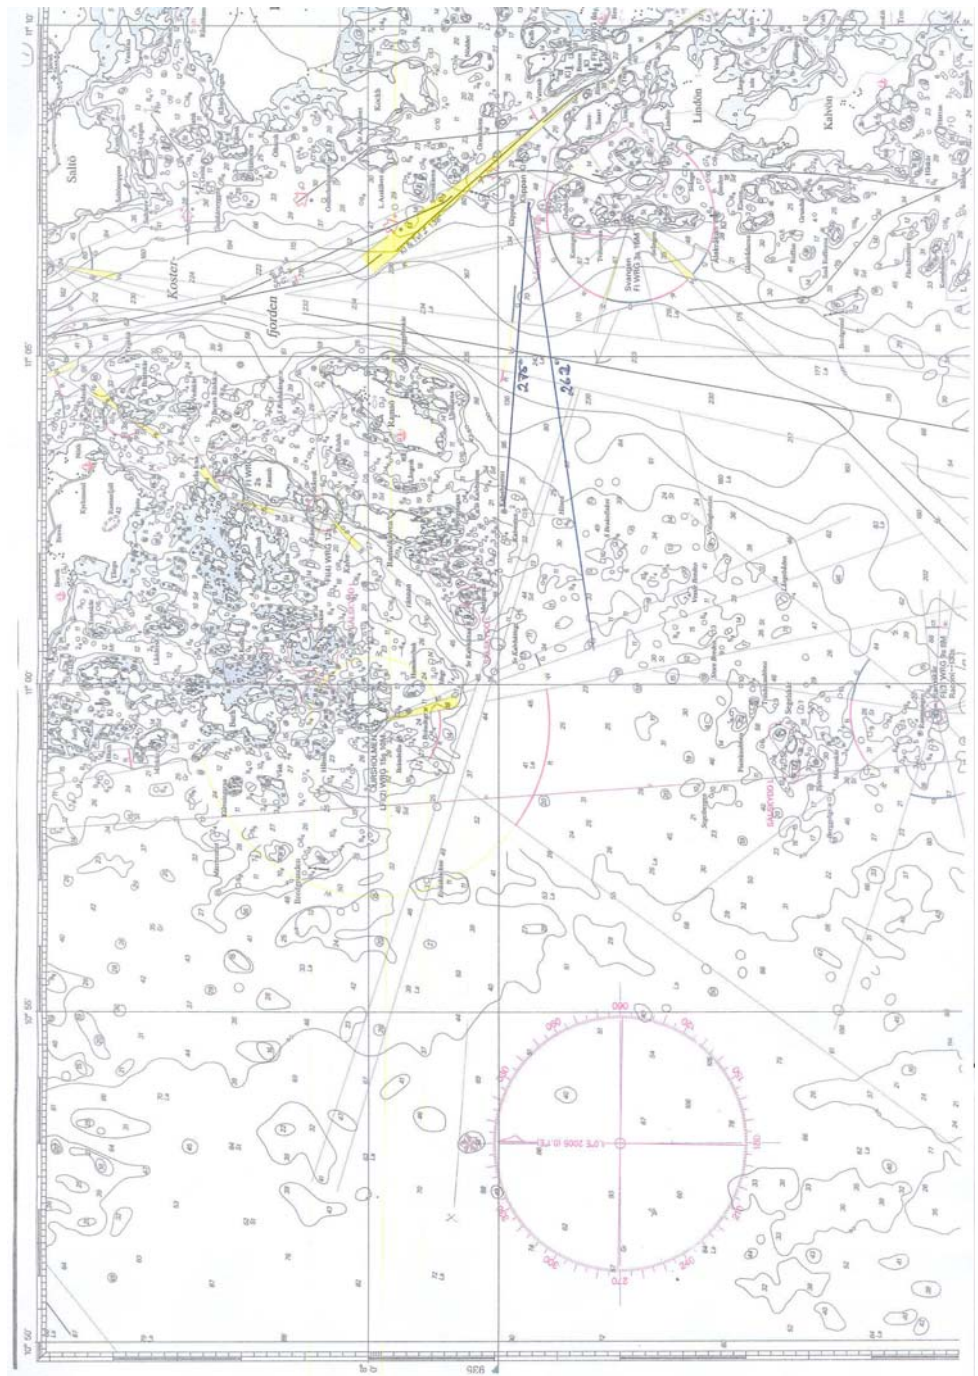
2.3 Farleden (se sjökortsutdrag)

Vid avgång från Resö mot öppen sjö passeras ön Bissen om styrbord för att sedan gå upp på kurs 320° och ta fyren Bissen (Fl(2) WRG 6 s) rakt akterut. Man fortsätter sedan ut mellan kumlet Klippan som tas om styrbord och Gulskär om babord.

Vid passage av Klippegrund sätts sedan kurs 262-263° som leder drygt 5 kabellängder (kabellängd = 185 meter) söder om Kalvebrottet och sedan ut i rum sjö.

Från det att befälhavaren satte kurs 262° och kopplade om från handstyrning till automatstyrning tills dess att Havet gick på grund förflöt cirka 15 minuter med den fart, 9,5 knop, som uppgetts. För att gå på grund på Kalvebrottet har fartyget kommit fram cirka 275°, alltså en avdrift på 13°.

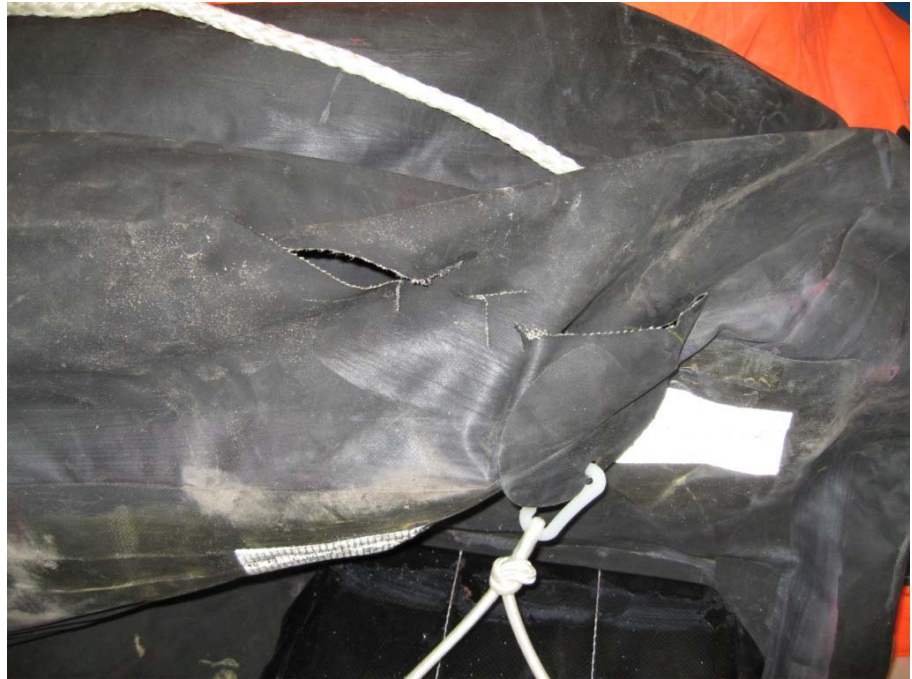
Livflottens botten. Reva på flytkammare

Efter att ha blivit fångad av mesanmasten kom emellertid flotten fri och spolades över Kalvebrottet då en av flytkamrarna punkterades och bottnen på flotten blev kraftigt skavd. Klockan 00.21 kom Sjöräddningens fartyg till platsen och kunde bärga den nödställda.

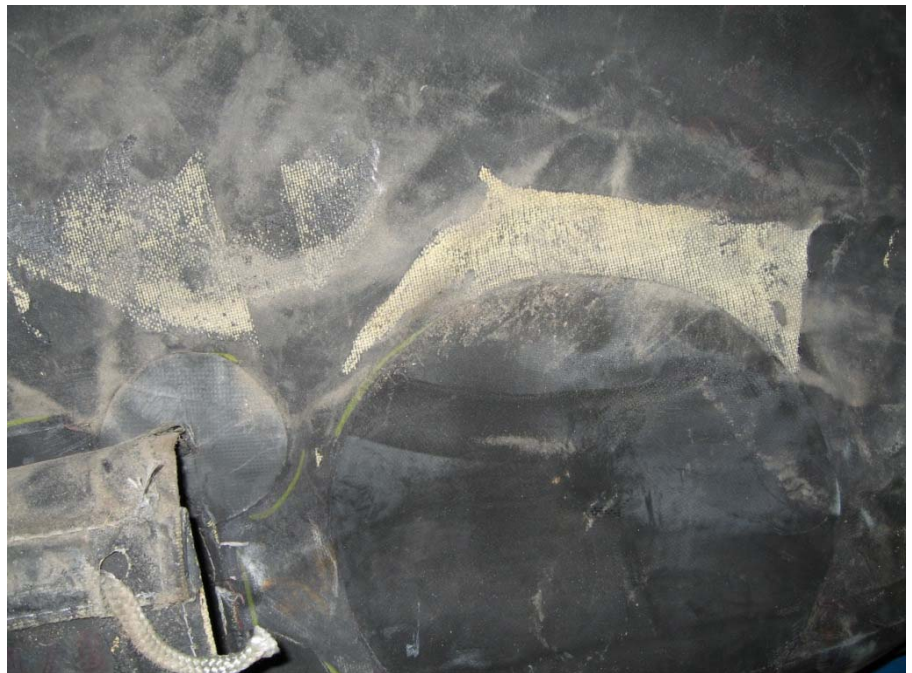
Livflotten. Sliten botten
