Makrovegetation

En undersökning av makrovegetationen i kustvattnet
innanför Landsort

Rapportdatum: 2018-01-24

Projektnummer: 3140

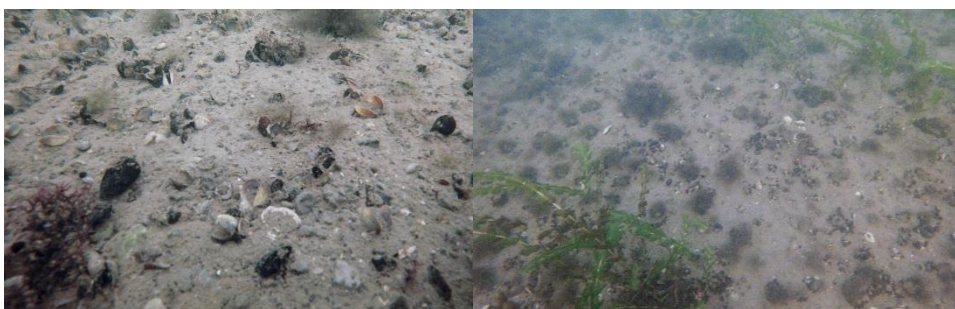
Vegetation i mindre omfattning noterades vid videopunkterna 13, 17, 18, 19, 21, 22, 25 (Figur 3). I låga tätheter noterades kilrödblåd (13,19,21,22,25), en och annan borstnate (13,17,18,25) och fintrådiga alger (13,17,18,19) som delvis hörde till släktena grönslickar och släken. Enstaka ålnate observerades på videopunkt 17. På videopunkt 13 insamlades axslinga och kräkel som dock inte syntes på video. Rödplysch/cyanobakterien *Spirulina* sp. förekom på 22 och 25. Dessa två arter var svåra att skilja åt från enbart videotolkning, varför de lades ihop. Botten på dessa videopunkter bestod av en i varierande grad blandning av sand, lera/silt och enstaka stenar och likaså varierade djupet mellan 2,6 och 17,3 meter.

Figur 3. Vänster: Bilden på videopunkt 13 visar enskilda kilrödblåd och fintrådiga alger. Höger: Bilden på videopunkt 17 visar ålnate och fintrådiga alger.

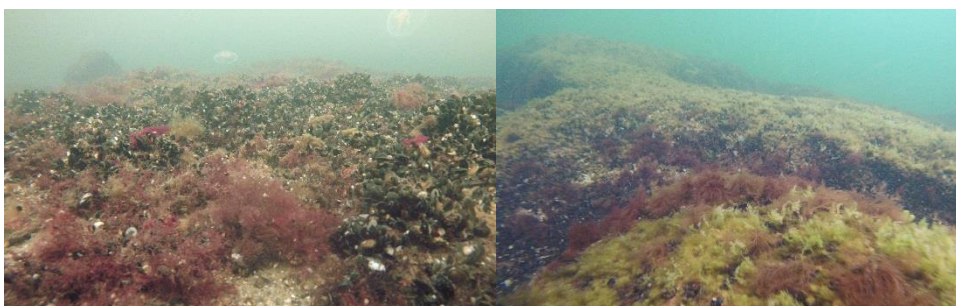
Videopunkterna 23, 24, 28, 30, 32-40 ligger i södra delen av undersökningsområdet; i Svärds-, Askö-, och Krabbfjärden. På dessa stationer förekom främst olika algarter som tenderade att uppträda i högre densitet på grundare djup som på exempelvis videopunkt 38 (Figur 4). Bland blåmusslorna förekom vegetation främst i form av rödalger såsom fjäderslick, grovslick, kräkel, ullsläke, rödris, kilrödblåd och Rödplysch/cyanobakterien *Spirulina* sp. På ett fåtal små sandfläckar på videopunkterna 28 och 35 kunde även enskilda borstnate skönjas.

Figur 4. Vänster: På bilden från videopunkt 33 syns ullsläke och andra fintrådiga alger samt rödplysch/cyanobakterien *Spirulina* sp. Höger: Bilden på videopunkt 38 visar fintrådiga alger av fjäderslick och grönslickar.

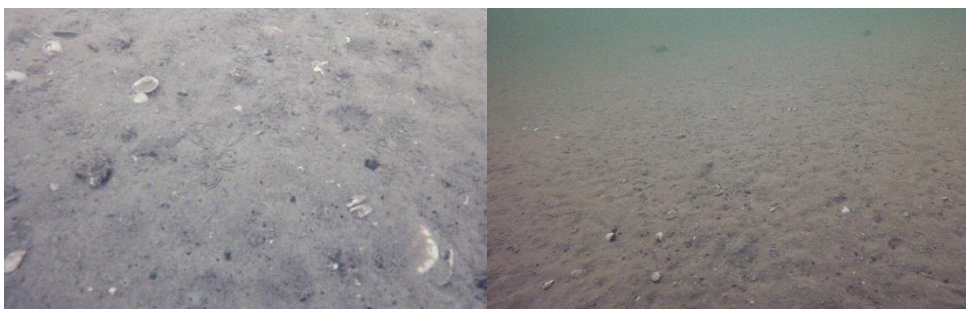
Något djupare belägna videostationer (5,3-16,8 meter djup) med mjukbotten som bestod av sand eller lera/silt, och endast enstaka stenar vid vissa stationer, förekom vid 1, 3, 4, 5, 7, 10, 11, 12, 14, 15, 16, 20, 26, 27, 29 (Figur 5). Förutom enstaka rödplysch/cyanobakterien *Spirulina* sp. på 26, 27, 29 och lösliggande fintrådiga alger på 10, 11 och 12 observerades ingen vegetation på transekterna. Endast på videostation 10 syntes på ett ställe borstnate men det kunde inte avgöras huruvida den drivits dit med vattenrörelser.

Figur 5. Bilderna till vänster (7) och höger (12) visar sandbotten utan vegetation.
