**YTTRANDE över ro-ro fartyget  
HELENA - SCGL - kolliderat med  
danska tankfartyget MALENE SIF -  
OZDQ4 1997-01-01**

Utredningsstaben      Sten Anderson  
011-191269

1997-02-06

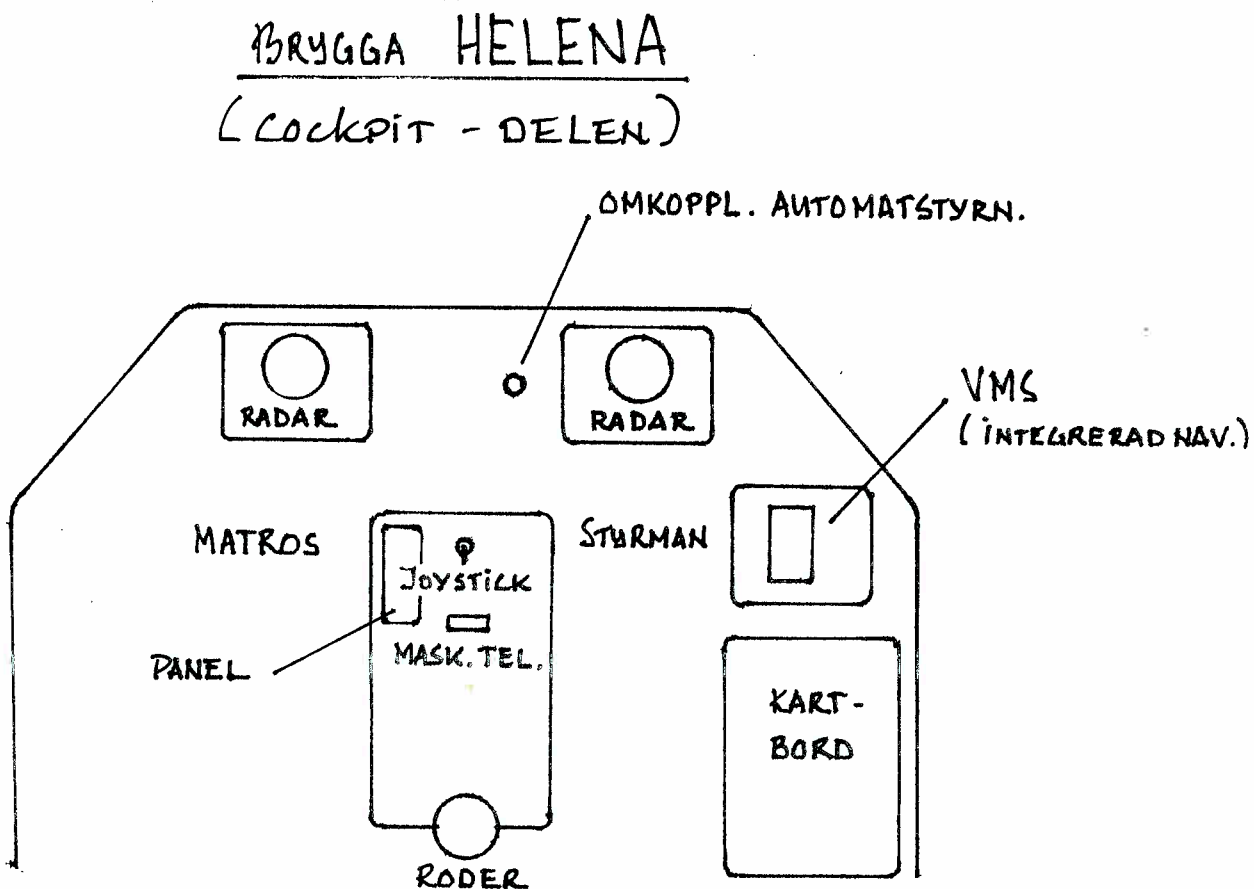
Huvudmanöverpanel

Bryggan på H var heltäckt med manöverplatsen arrangerad på ett så kallat "cockpit"-sätt där huvudmanöverpanelen fanns i centrum. På var sida om denna fanns en fast stol för vakthavande och framför var plats en radar. Ett kartbord var placerad i anslutning till styrbordsstolen. En manöverpanel fanns också på vardera bryggvingen.

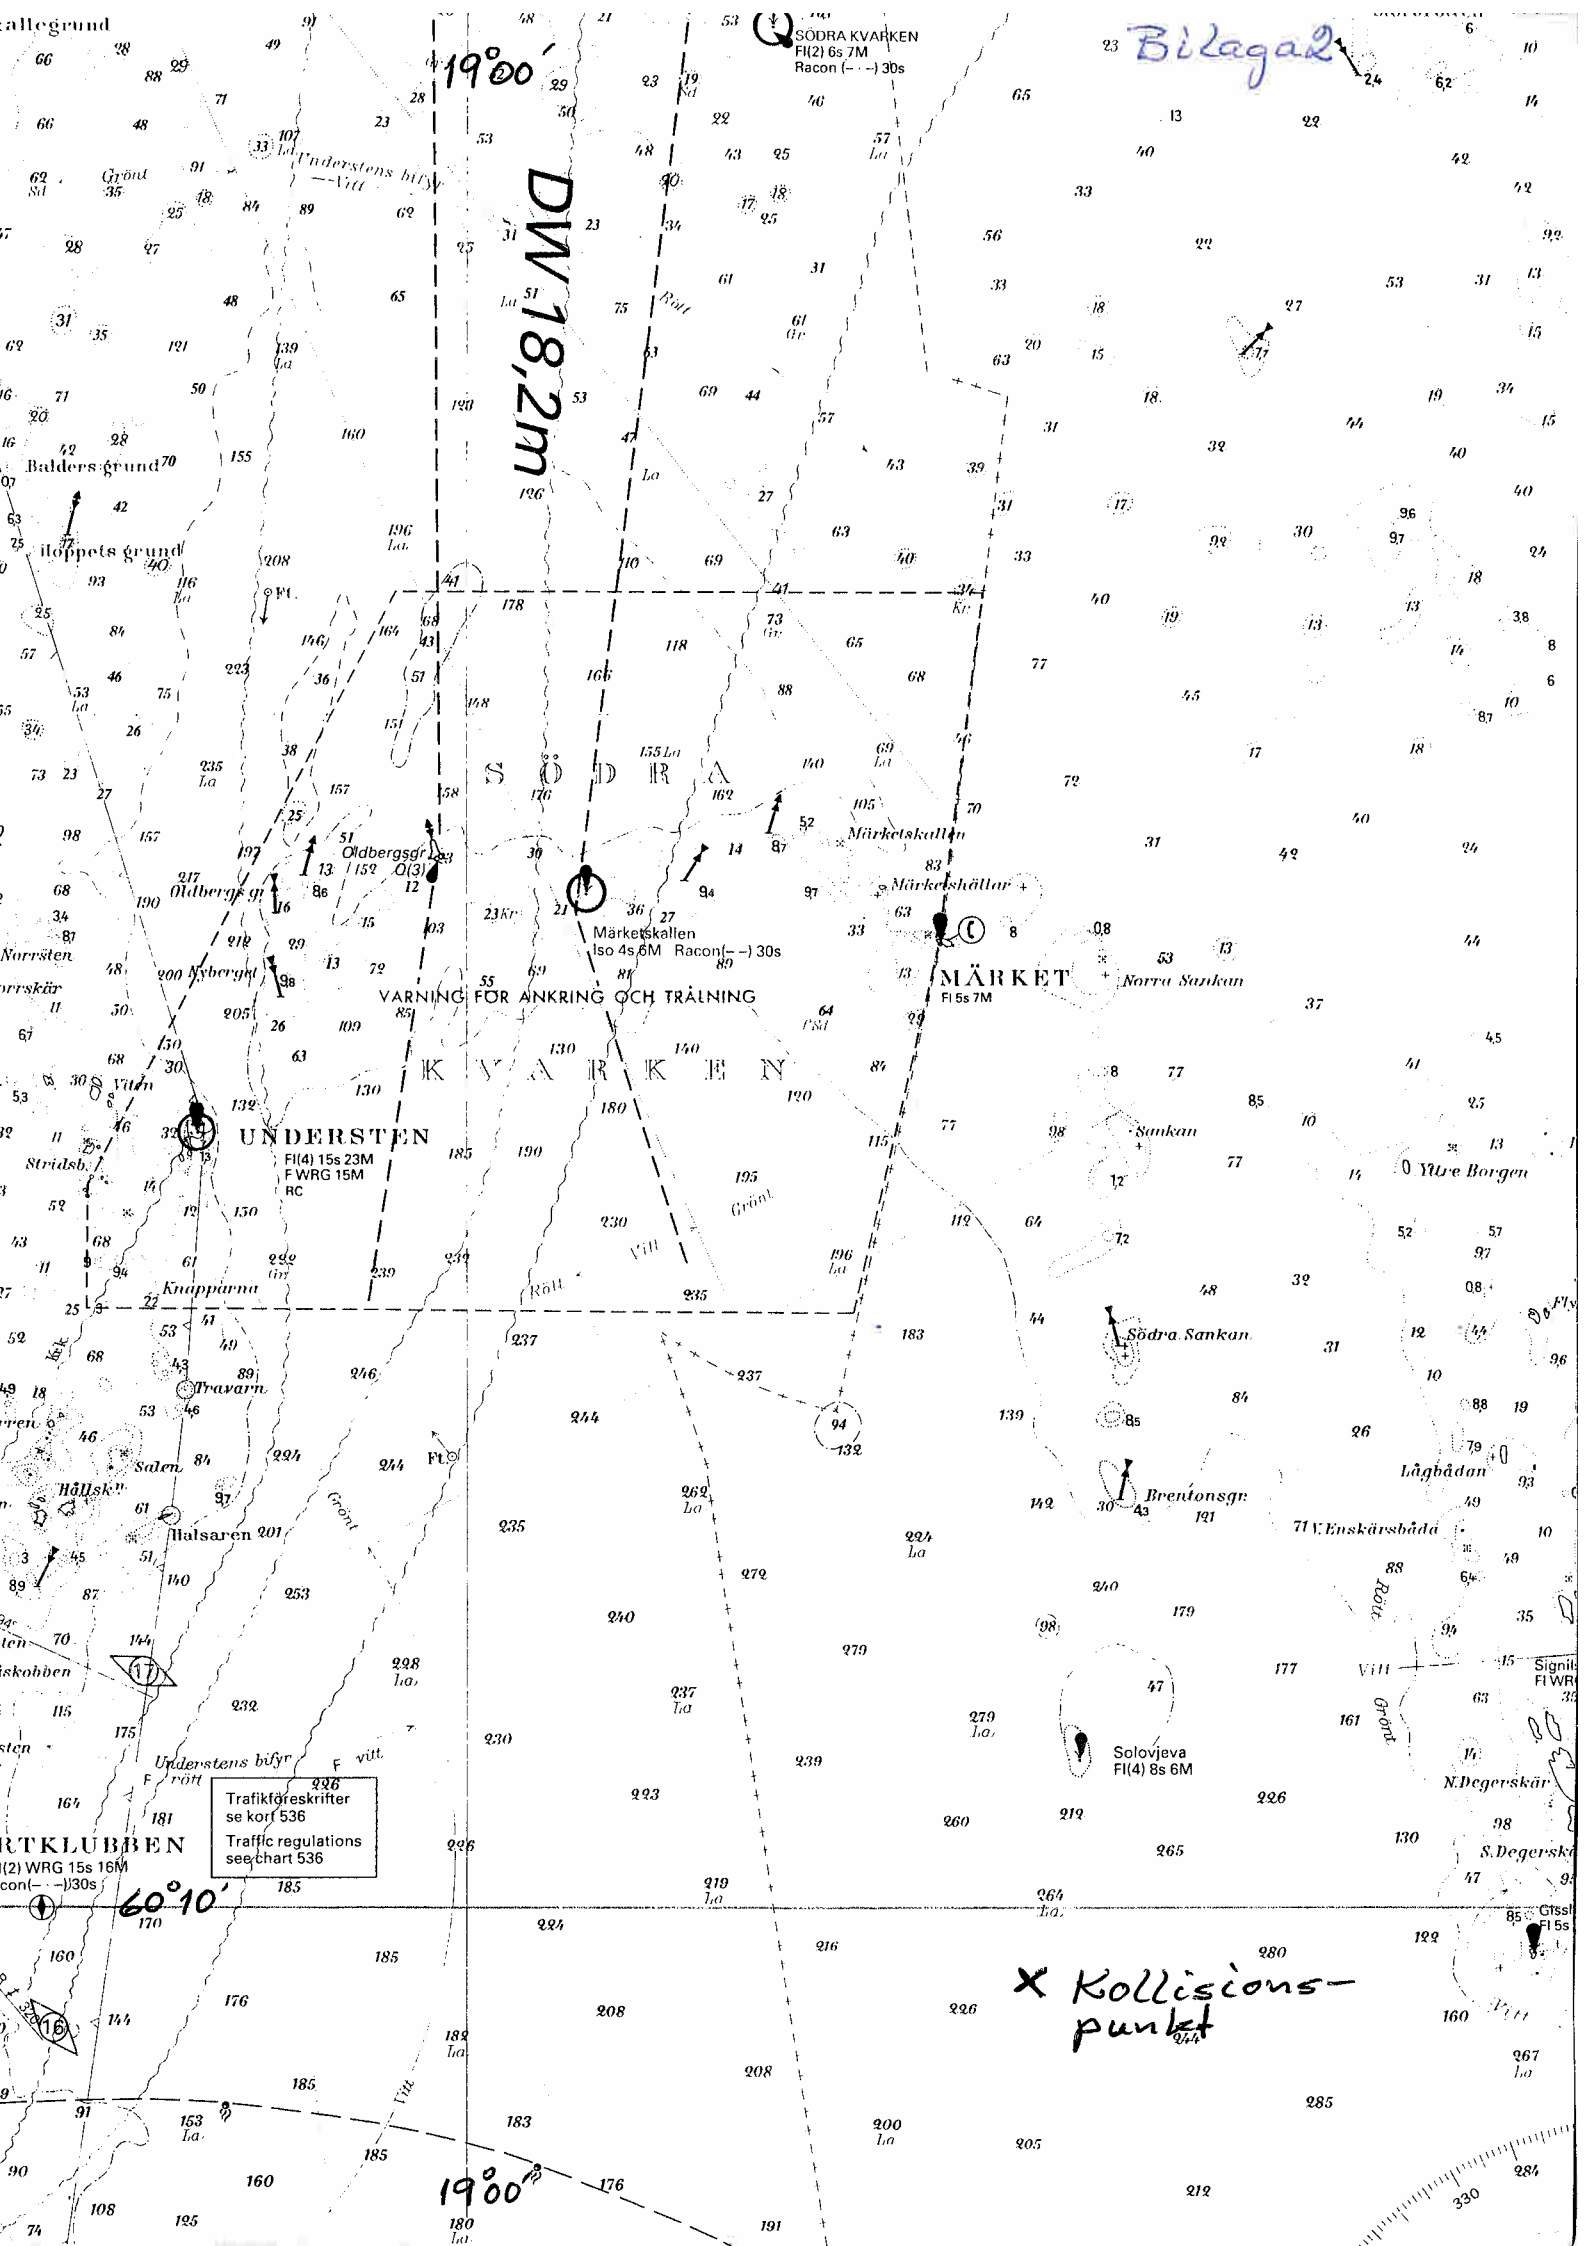
TROLIGT HANDELSEFORLOPP  
 ENLIGT M/S HELENA.  
 10 mm = 100 METER

Under tiden hade fartyget planenligt börjat gira till den tänkta kursen. Giren fortsatte emellertid och när kursavvikelsen var 70-80° gjorde matrosen S uppmärksam på att något inte stämde. Matrosen beordrades till rors och fick order att stötta vilket inte lyckades. Efter någon minut då MS upptäcktes strax om babord beordrades hårt styrbord. Befälhavaren, som i det läget kom upp på bryggan, gav också rorsman ordern hårt styrbords roder.
