# RAPPORT

## **Torrlastfartyget SOLVITA - J8B2235 - grundstötning 11 juli, 2003**

Vår beteckning 080202-03-16440  
Utredningsenheten Sten Anderson, 011-191269

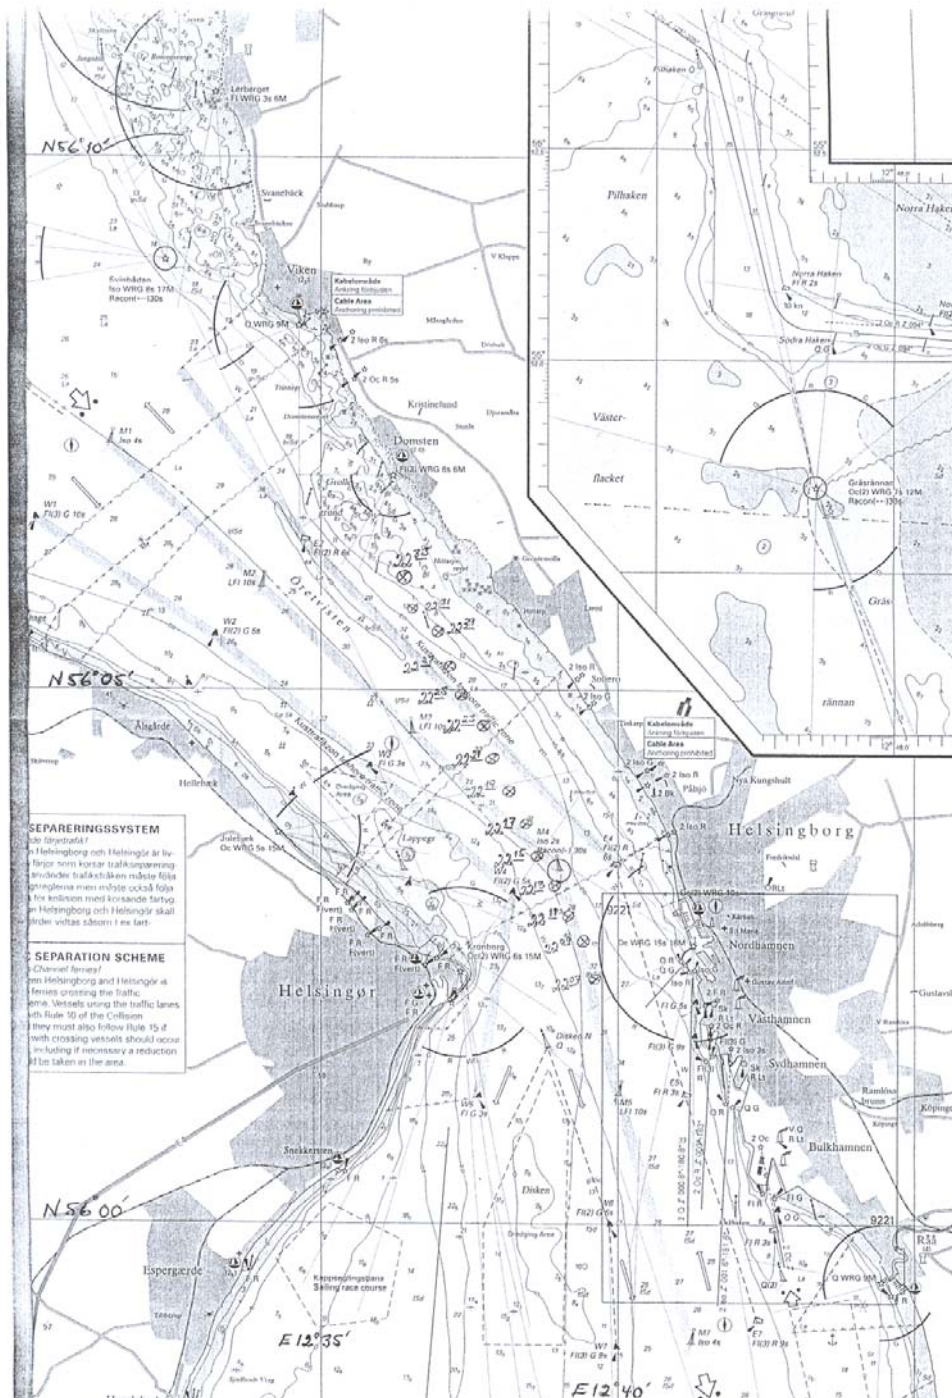
**Bilaga:** Sjökortsutdrag

Enligt det plott som presenterades av Marinens Radarcentral, och ingick i polisutredningen, passerade Solvita på fel sida om boj M4 så att man en kort period var över i det sydgående trafikstråket. Därefter styrdes ett stort antal olika kurser som varierade mellan 340° och 316° och som från M4 gav fartyget en medelkurs på cirka 333° vilket var en avvikelse från stråkets trafikriktning på 20°.
