RAPPORT

SSPA Rapport Nr.:
RE20116032-01-00-A
Riskanalys MKB Mälaren

Risk och säkerhet i Mälarprojektet – Riskanalys för uppgradering av kanal, sluss och farled

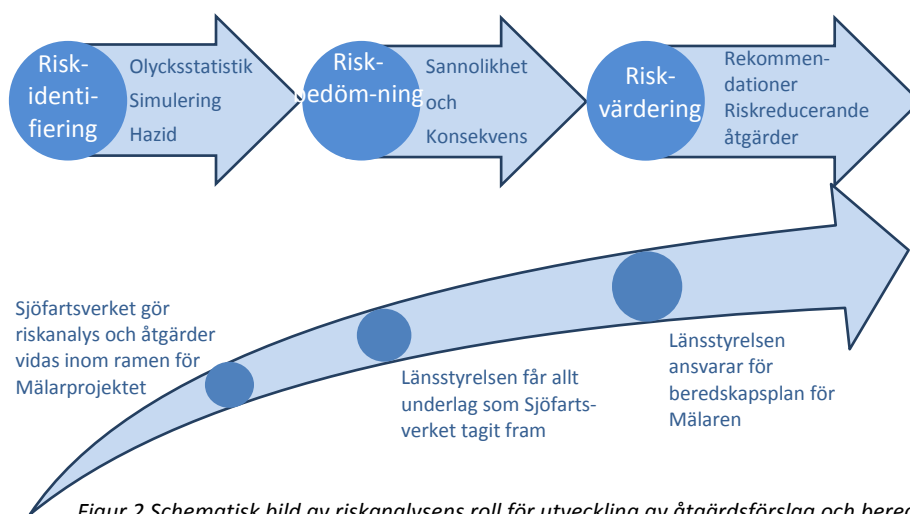
Figur 2 Schematisk bild av riskanalysens roll för utveckling av åtgärdsförslag och beredskapsplanering

Riskanalysen har utförts parallellt med och i växelverkan med processen att utveckla och detaljutforma huvudalternativets uppgraderingsåtgärder. Efterhand som resultat och rekommendationer från simuleringar och riskanalyser presenterats har nya säkerhetshöjande åtgärder beslutats och förtydligats. Allt underlag om risker och säkerhet som Sjöfartsverket tar fram genom denna process tillställs Länsstyrelsen som ansvarar för och anpassar den olycksberedskap som bedöms vara motiverad av den sjötrafik som omfattas av Mälarpjektet, se schematisk figur nedan.

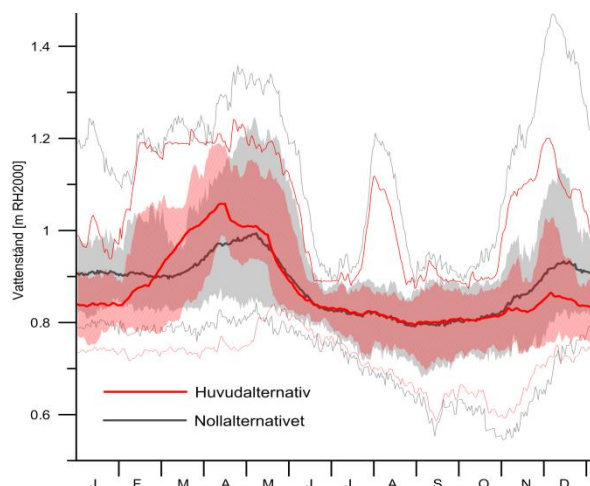
Vattenståndet i Mälaren regleras på ca 70 cm variation mellan nivåerna 1,39 och 0,69 m i RH2000. Stockholms stad har sökt tillstånd för att öka möjligheten att tappa ut vatten från Mälaren och ny reglering av Mälaren inom samma målnivåer som idag., se figur nedan.

Figur 5: Jämförelse av vattenståndsvariationer mellan nuvarande reglering (anges i figuren som Nollalternativ) och den planerade nya regleringen (Huvudalternativ) redovisat som medelvärde, max och min för varje dag på året under perioden 1976-2005. De skuggade fälten representerar spridning mellan 10:e till 90:e percentil. Röd färg anger huvudalternativet och grå färg anger nollalternativet (SMHI, 2011).

Medelvattenståndet kommer i den nya regleringen också att vara oförändrat. Den nya regleringen kommer att innebära något högre lägsta lågvattenstånd jämfört med idag. Genom att möjligheten att tappa ut vatten ökar minskar risken för översvämningar runt hela Mälaren.

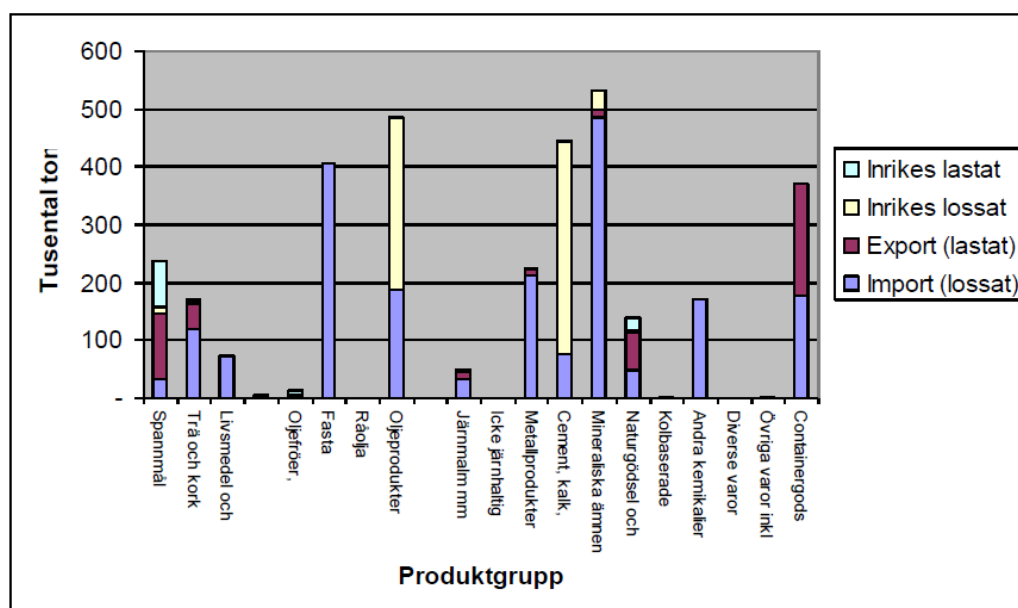
Oljeprodukter, fasta bränsleprodukter, cement, mineraliska ämnen samt containergods är de vanligaste godstyperna som transporteras i Mälaren. Kemikalietransporter sker också och exempelvis är de ammoniaktransporter som regelbundet går till Köping uppmärksammade ur risksynpunkt.

Figur 9: Fördelning av godstyper i Mälarhusnar (Västerås och Köpings hamnar) (Sjöfart, 2008)

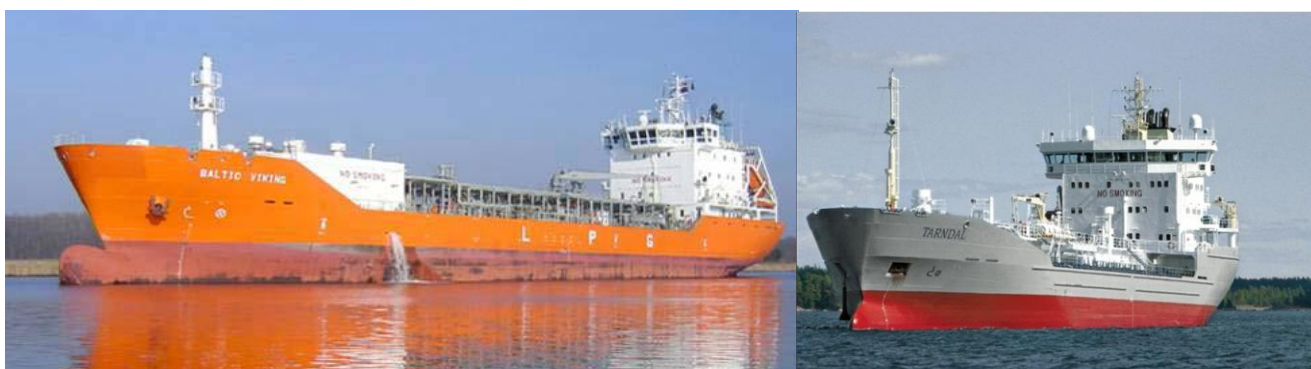
Ett av fartygen som befinner sig regelbundet i Mälaren är M/T Coral Ivory byggt år 2000 med 116 m längd, bredd på 16 m och djupgåendet av max 7,75 m samt en dödvikt på 6 875 dwt. Fartyget uppfyller isklass 1A och är utrustat med en CP⁶ propeller. Fartyget levererar ca 4 000 ton ammoniak var 8:e dag till Köping.

Produkttankfartyget Tarndal, med 115,1 m längd, bredd på 18,3 m och djupgående av max 7,20 m samt en dödvikt på 8 269 dwt, som kan transportera omkring 5 800 ton bensin och diesel i 5 tankpar, skyddat av ett dubbelskrov som är större än 1,5 m, trafikerar regelbundet Västerås.

Figur 10: M/T Coral Ivory (ex. BW Helen, Baltic Viking) och Tarndal (Sjöfartsverket, 2008) och (Nylén, 2013)

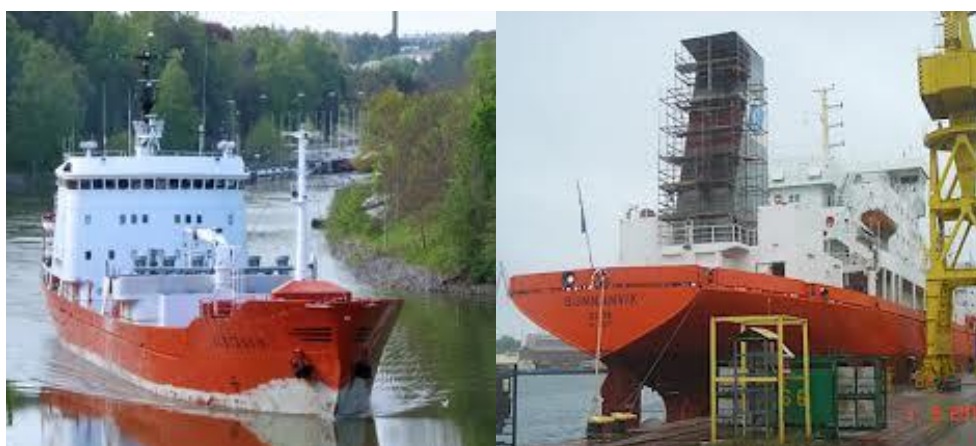
Bulkfartygen Västanvik, Östanvik och Sunnavik beskrivs nedan som exempel på större bulkfartyg som transporterar cement till Mälarmhamnarna med relativt hög frekvens.

Figur 11: Västanvik och Sunnavik (www.smtshipping.com)

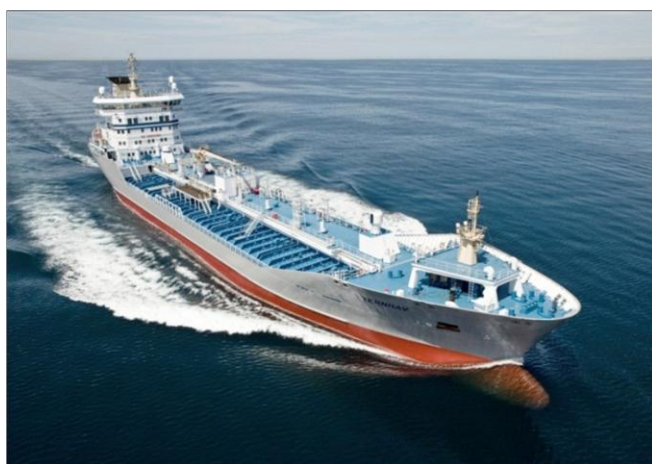
Ternhav med 141 m längd, bredd på 21m kan transportera omkring 9 100 ton bensin och diesel i 7 tankpar, skyddat av ett dubbelskrov som är större än 1,5 meter. Dimensioner och egenskaper representeras väl av den simulerade fartygstypen "Kusttanker (Coast Tk)" enligt tabellen ovan.

Figur 12: Tankfartyg Ternhav (Nylén, 2013)

Oljeprodukttankfartyget Ternhav representerar ett existerande fartyg för vilket trafik på Mälaren efter farledsuppgraderingen skulle innebära transportekonomiska och miljömässiga fördelar, se figur nedan.

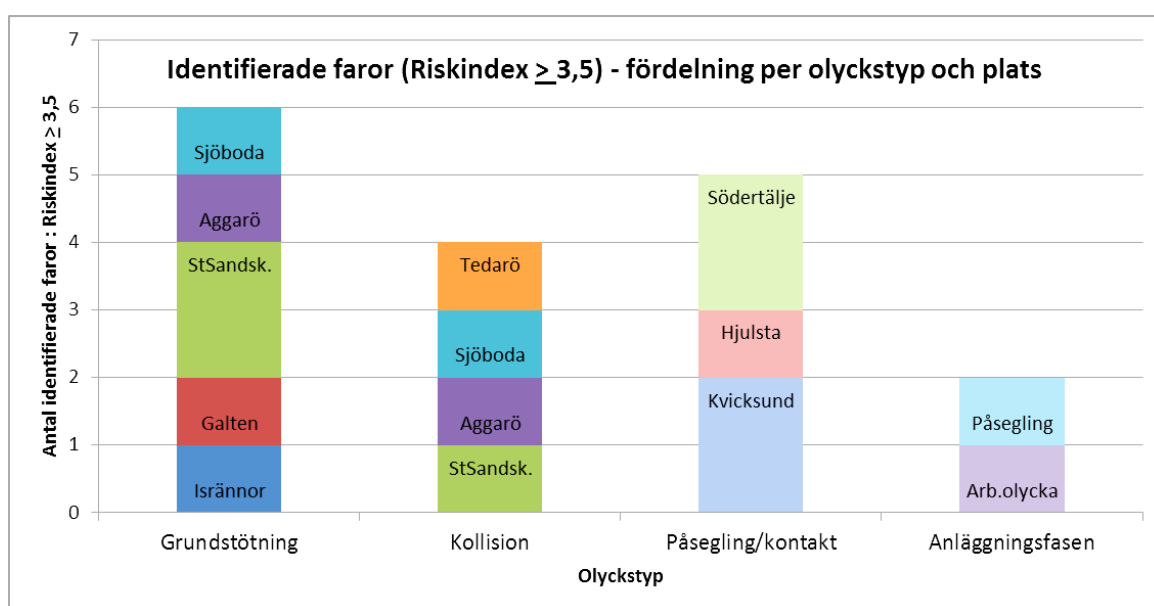
Totalt identifierades under Hazid-processen 53 olika faror eller risker enligt det ifyllda protokollet i Appendix 2. Av dessa bedömdes 36 innebära låg risk, 16 stycken medelhög risk och 1 hög risk. Fördelning per olyckstyp framgår nedan.

Figur 14 Hazid resultat – Identifierade faror med riskindex $\geq 3,5$ fördelade per olyckstyp och plats

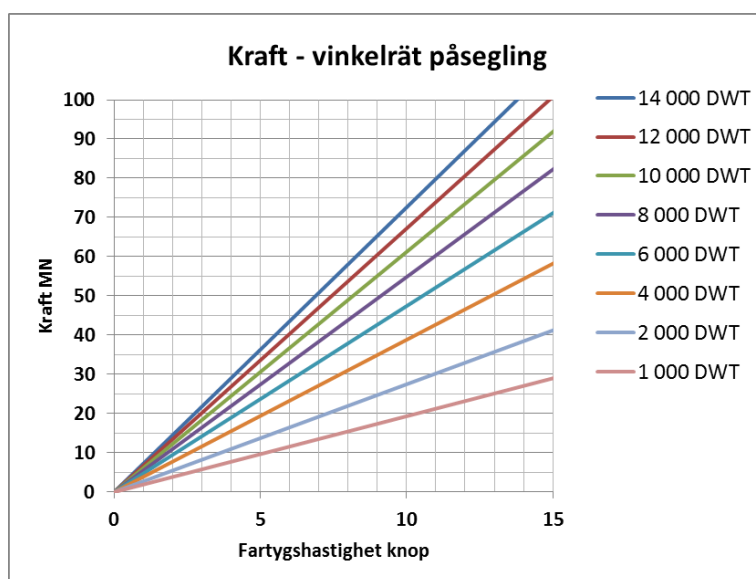
v = fartygshastigheten i knop och

DWT = fartygets dödvikt i ton

Figur 18 Samband mellan påseglingskraft, fartygs hastighet och dödvikt

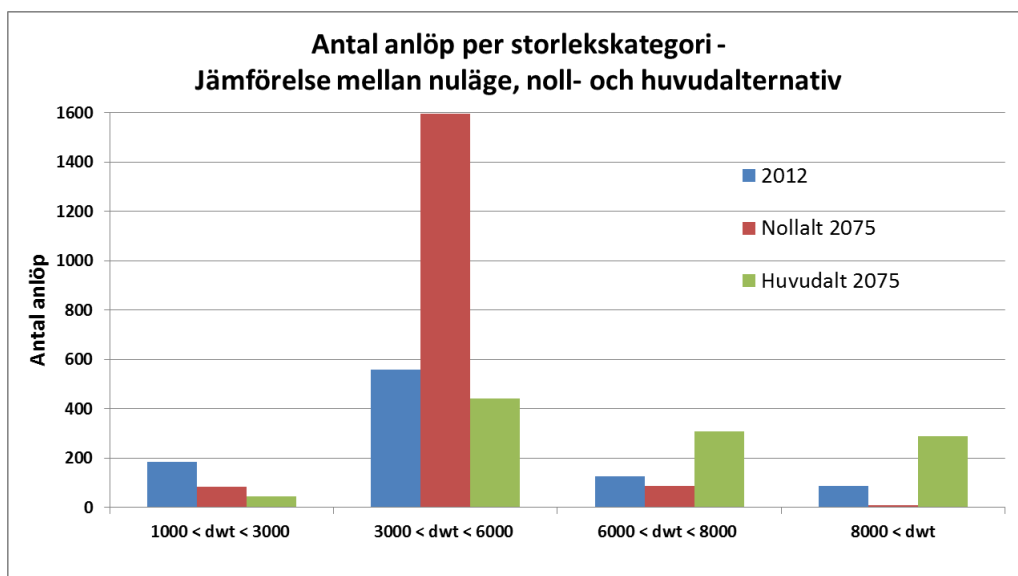
Figur 19 Prognostiserade antal anlöp per storlekskategori för nuläge, noll- och huvudalternativ (Swahn, 2013)

I huvudalternativet kommer andelen stora fartyg att öka och därmed kan konsekvenserna, i termer av kontaktkraft, vid potentiella påseglingsolyckor också öka i jämförelse med nollalternativet där majoriteten av fartygen är av en mindre storleksklass, se figur nedan. Bl a av detta skäl finns det anledning att se över förutsättningarna för att anlägga påseglingsskyddande grundbankar vid Hjulstabron och därvid använda fartyg > 8000 dwt som dimensionerande fartyg.

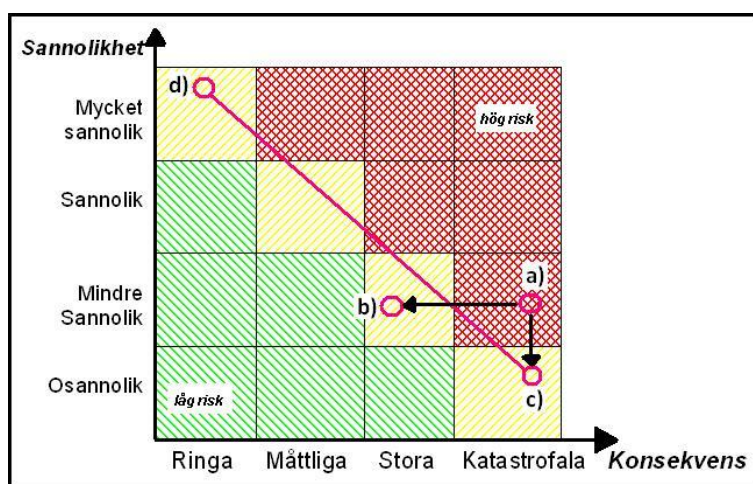
Figur 27 Principfigur riskmatris

I de flesta fall då risker i samhället analyseras på ett strukturerat sätt utgår man från att risk är ett uttryck för en sammanvägd värdering av sannolikheten för och konsekvenserna av en oönskad händelse. En brand eller annan skada i ett bostadshus är en oönskad händelse som ofta är förenad med skador eller dödsfall på människor, stora materiella skador och även miljökador. Om risken betraktas som en produkt av sannolikheten för att en brand eller annan olycka inträffar och konsekvenserna av olyckan, kan ett antal olika olycksscenarioer analyseras och grafiskt representeras av punkter i en riskmatris enligt figuren nedan. Diagonallinjen från övre vänstra till nedre högra hörnet representerar en risknivå och olycksscenarioer som ligger på linjen kan sägas ha samma risk.

Om ringen markerad med a) i matrisen representerar risken för en viss typ av olycka, exempelvis en brand, skulle effektiva konsekvensreducerande brandskyddsåtgärder tänkas förskjuta risken till markeringen b) så att olyckstypen därmed är förenad med lägre risk. Rent preventiva olycksförebyggande åtgärder och insatser riktade mot brandolyckor skulle innebära att punkten flyttas nedåt.
